## Auftraggeber

Verbandsgemeinde Enkenbach-Alsenborn  
Hauptstraße 18  
67677 Enkenbach-Alsenborn

igr GmbH  
Luitpoldstraße 60a  
67806 Rockenhausen

im Juli 2023

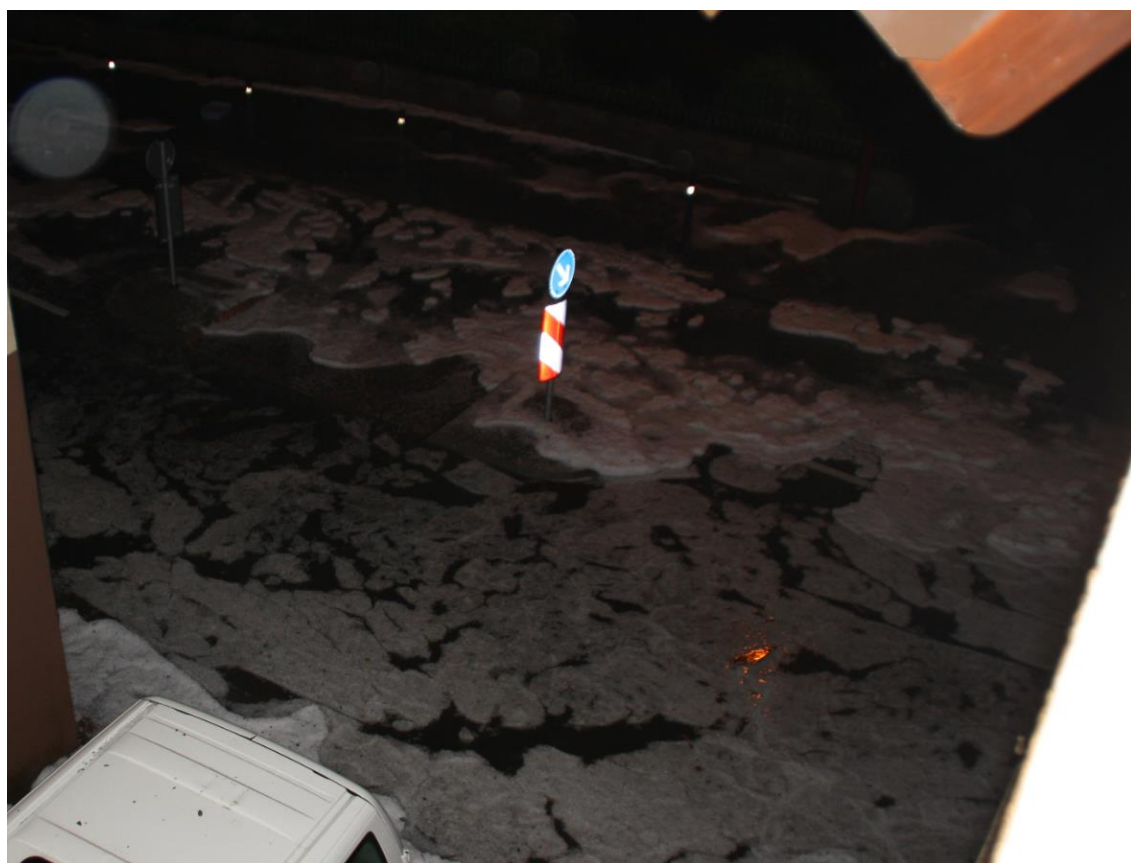
Von den Anwohnern wurde berichtet, dass es in Frankenstein u.a. in der Nacht vom 09. auf den 10. Juni 2010 im Rahmen des Durchzuges einer Gewitterfront zu Überflutungen gekommen ist. Zur Überflutung ist es nicht ausschließlich durch die Niederschlagsmengen gekommen, sondern insbesondere durch Hagel, der Straßenabläufe verstopfte. Nach KOSTRA DWD entsprechen die in 20 Minuten gefallenen 24,4 mm einem knapp über 10-jährlichen Ereignis.

Abbildung 6 Foto Überflutung am 10.06.2010 Hauptstraße 10

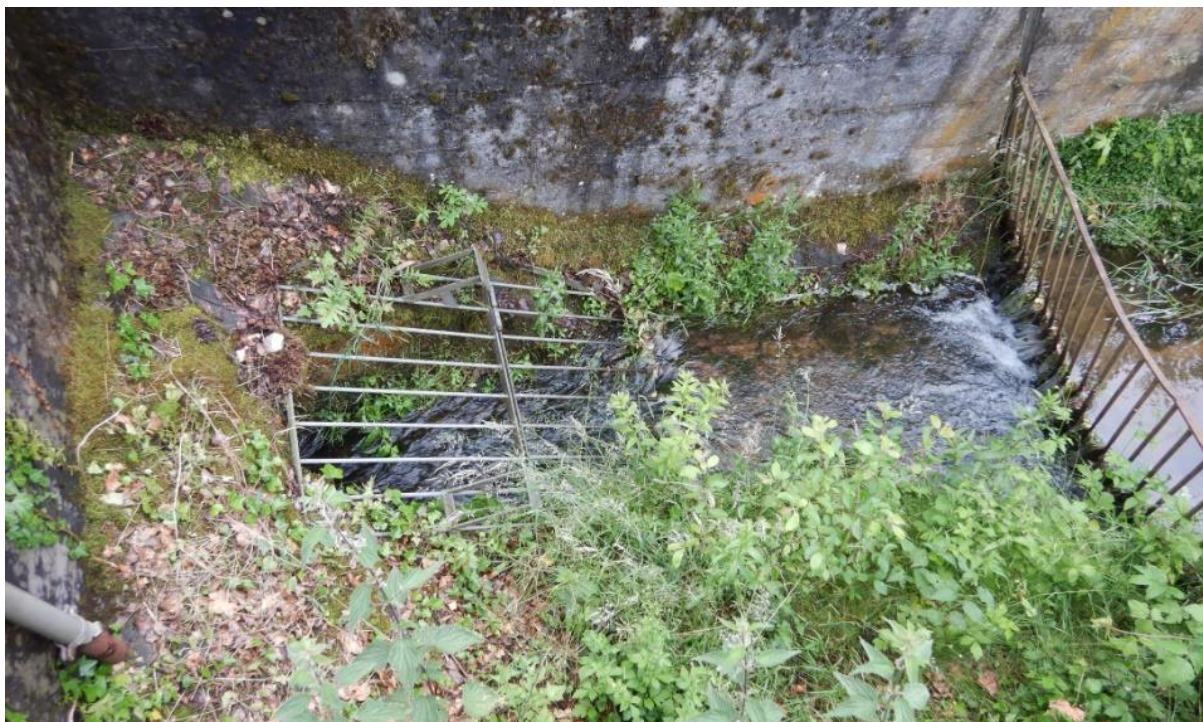
Der komplette Bereich des Holzbau-Campus befindet sich im potenziellen Überflutungsbereich des Glasbachs. Bei kleinen und mittleren Hochwassern muss nicht mit Problemen gerechnet werden solange die Verrohrung und deren Einlauf (siehe Abbildung 10) frei sind, da im Bereich der Wooge und mit dem Garten der Villa Denis im Oberlauf des Glasbaches ein großes Retentionsvolumen zur Verfügung steht, welches durch die Verrohrung gedrosselt abgeleitet wird.

Abbildung 10 Einlauf Verrohrung Glasbach im Bereich Villa Denis

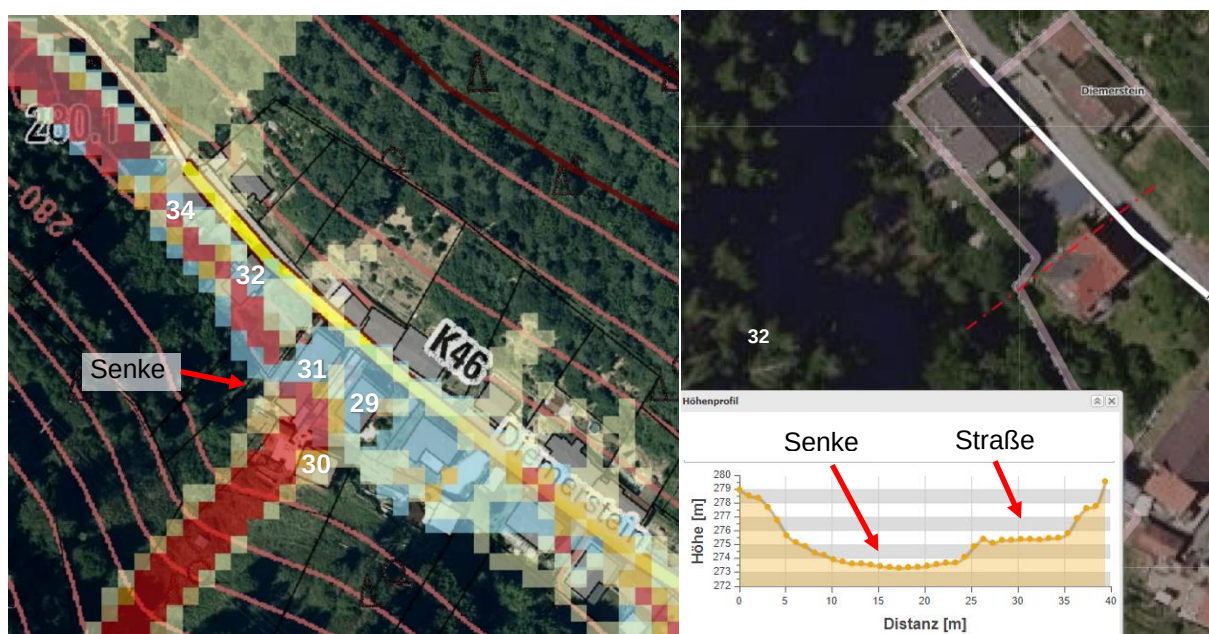
Im Jahr 1977 sind die Untergeschosse von mehreren der in der Tiefenlinie liegenden Gebäude vollgelaufen und bei nassen Wintern kommt es zur Überflutung der Grundstücke, da die Quellen oberhalb im Tal (z.B. der Hungerbrunnen), die zumeist versiegt sind, wieder Wasser führen.

Abbildung 11 Überflutungsgefährdung Diemerstein / Senke

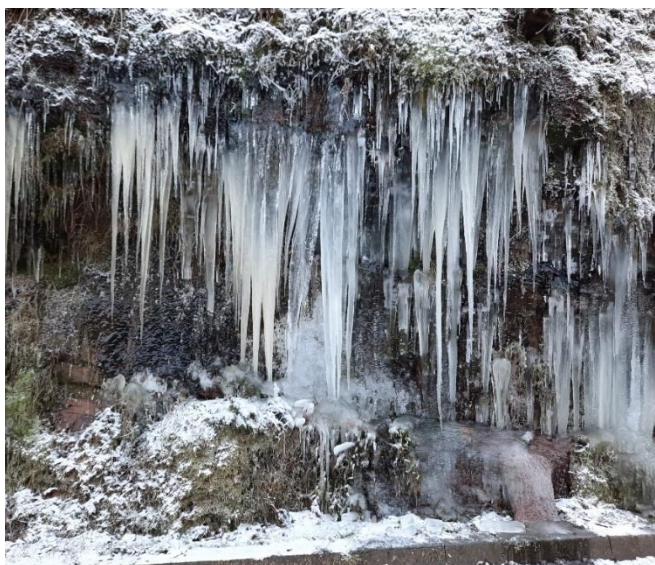
Im Winter kann dies am Taleingang bei langen Frostphasen durch die entstehenden Eiszapfen beobachtet werden. Diese entstehen durch das oberhalb des Festgesteines ankommende Schichtenwasser, welches im Bereich der Straße angeschnitten wurde.

Abbildung 12 durch Schichtenwasser entstehende Eiszapfen im Bereich der Villa Denis

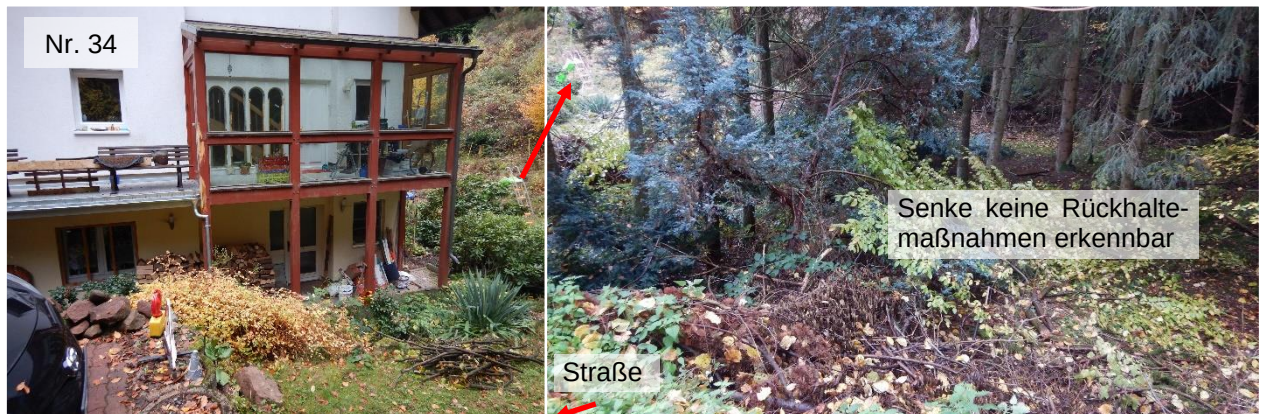
Abbildung 14 Situation Diemersteiner Straße 34

Für die im Tiefpunkt liegenden Gebäude u.a. 28, 29, 31, 32, 34 sollte die Nutzung im unteren Geschoss an Überflutung angepasst werden, insbesondere sollten keine Schlafräume und Kinderzimmer hier liegen. Auch wenn es hier selten zur Überflutung zu kommen scheint, birgt der Bereich ein hohes Schadensrisiko.

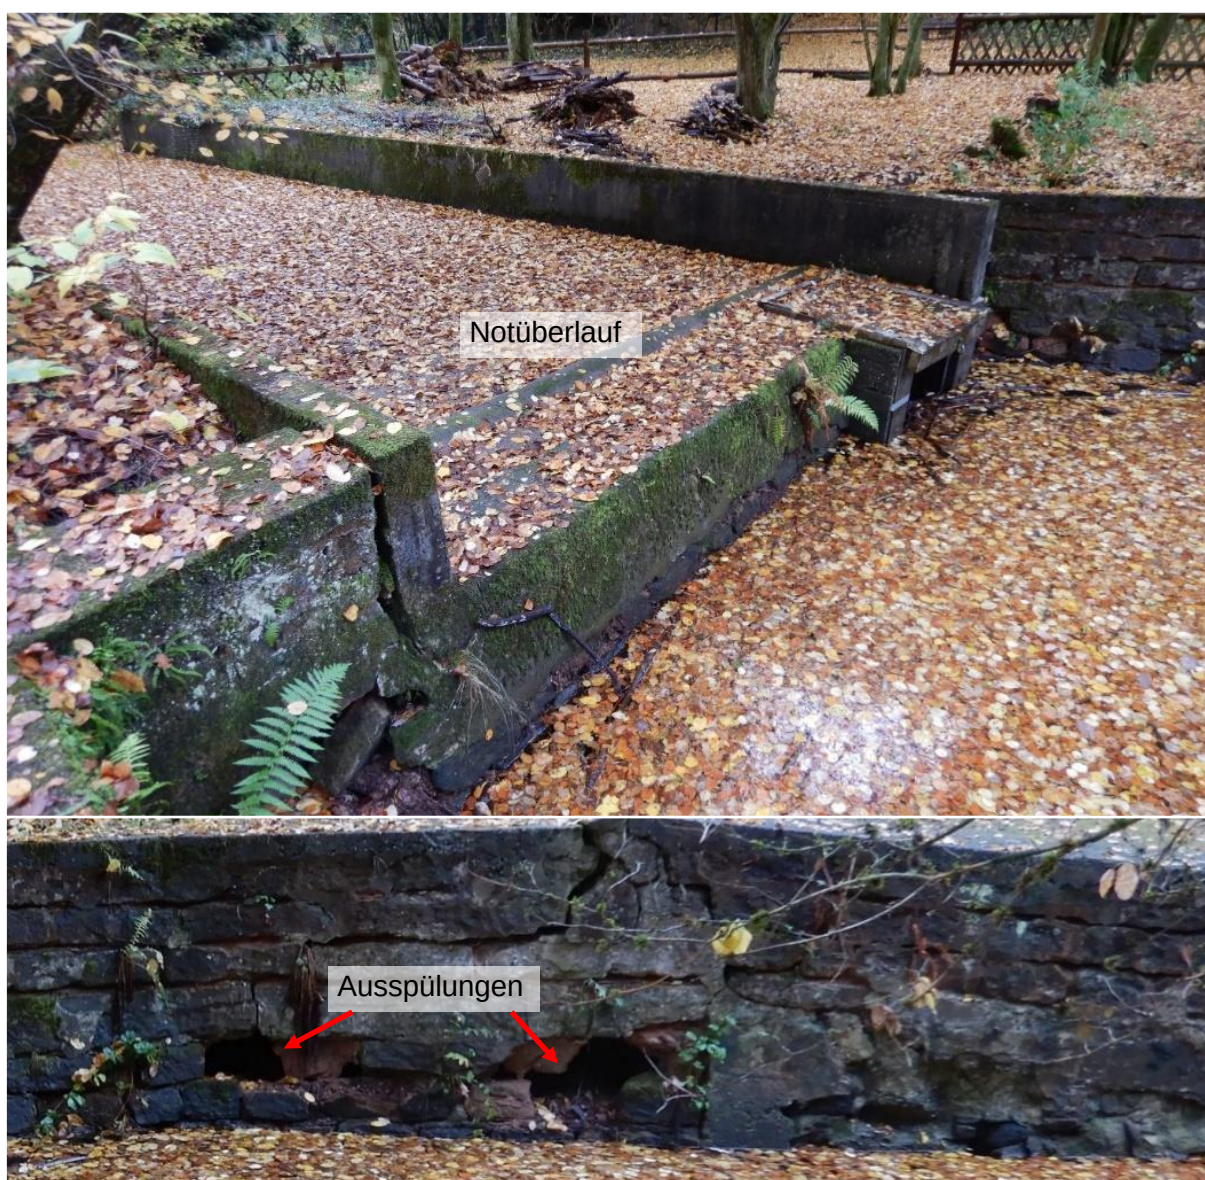
Der Glasbach hat ein Einzugsgebiet von 13,6 km<sup>2</sup>. Am Oberlauf sind mehrere Fischteiche angelegt, welche aber nicht mehr bewirtschaftet werden. Die vorhandenen Dämme sind teilweise gebrochen, trotzdem bilden die Wasserflächen zusammen mit den Dämmen ein großes Rückhaltevolumen. Problematisch ist, dass der unterste Damm, welcher nicht gebrochen ist und einen Notüberlauf hat, anscheinend seitlich unterspült wird. Bei einem Hochwasser kann es zu einem Einsturz und Bruch kommen, auch wenn der Damm sehr breit ist, siehe Abbildung 15.

Abbildung 15 Situation Woog am Glasbach, ausgespülte Mauer

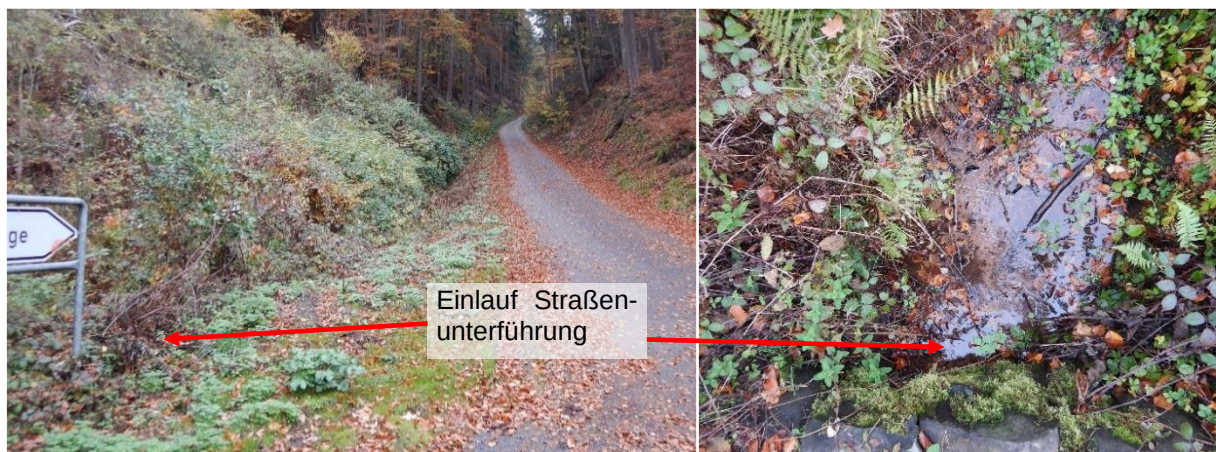
Entlang der Straße führt ein Graben in Richtung Glasbach. Dieser wird von einer Quelle gespeist und führt daher dauerhaft Wasser. Bei Starkregen kommt es über die Straße zu schnellen großen Abflüssen, aber da diese asphaltiert ist, gab es bisher keine Schäden im Straßenraum. Unterhalb auf der Schotterfläche kam es bei vergangenen Niederschlagsereignissen zu Ausspülungen aufgrund des schnellen Abflusses. Insgesamt ist hier kein großes Schadenspotential vorhanden.

Abbildung 16 Situation Zufahrtstraße Sportplatz

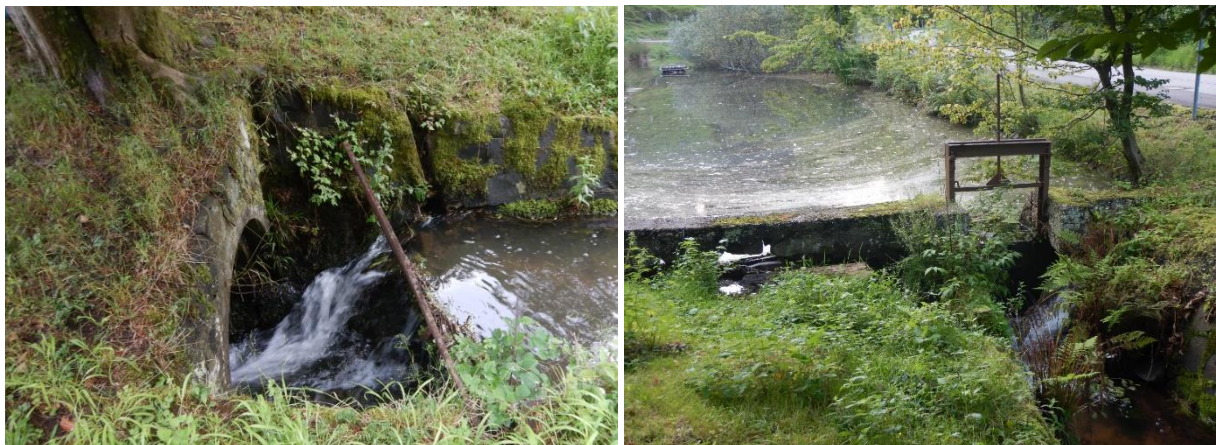
Kurz oberhalb der Verrohrung des Glasbachs, welcher unter dem ehemaligen Ritterkeller (Diemerstein Nr. 3) und der Hauptstraße (B37) hindurch zum Hochspeyerbach verläuft, befindet sich ein alter Damm (siehe Abbildung 18). Der Damm (Betonbauwerk) ist stark beschädigt und nicht funktionsfähig. Eine zusätzliche Gefährdung bei einem Bruch besteht nicht, da der Wasserspiegel im Staubecken noch unter dem der Straßenoberkante beim Beginn der Verrohrung liegt und entsprechend nur eine Vollenkung der Verrohrung eintritt, außer Teile der Anlage führen zur Verringerung des Abflusses im Rohr.

Abbildung 18      links: Beginn Verrohrung      Rechts: Dammbauwerk im Glasbach oberhalb Diemerstein Nr. 3

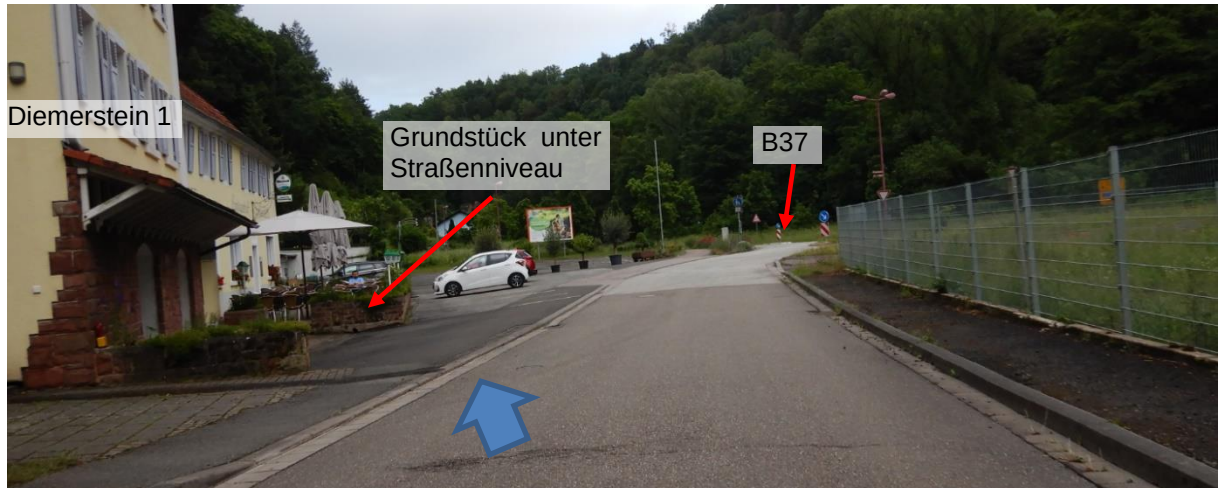
Bei zu viel Zufluss läuft das Niederschlagswasser über die Diemersteiner Straße in Richtung Hauptstraße ab. Da Diemerstein Nr. 1 leicht unter dem Straßenniveau liegt, ist das Erdgeschoss bei Starkregen überflutungsgefährdet, siehe Abbildung 19.

Abbildung 19 Situation im Bereich Diemerstein Nr. 1

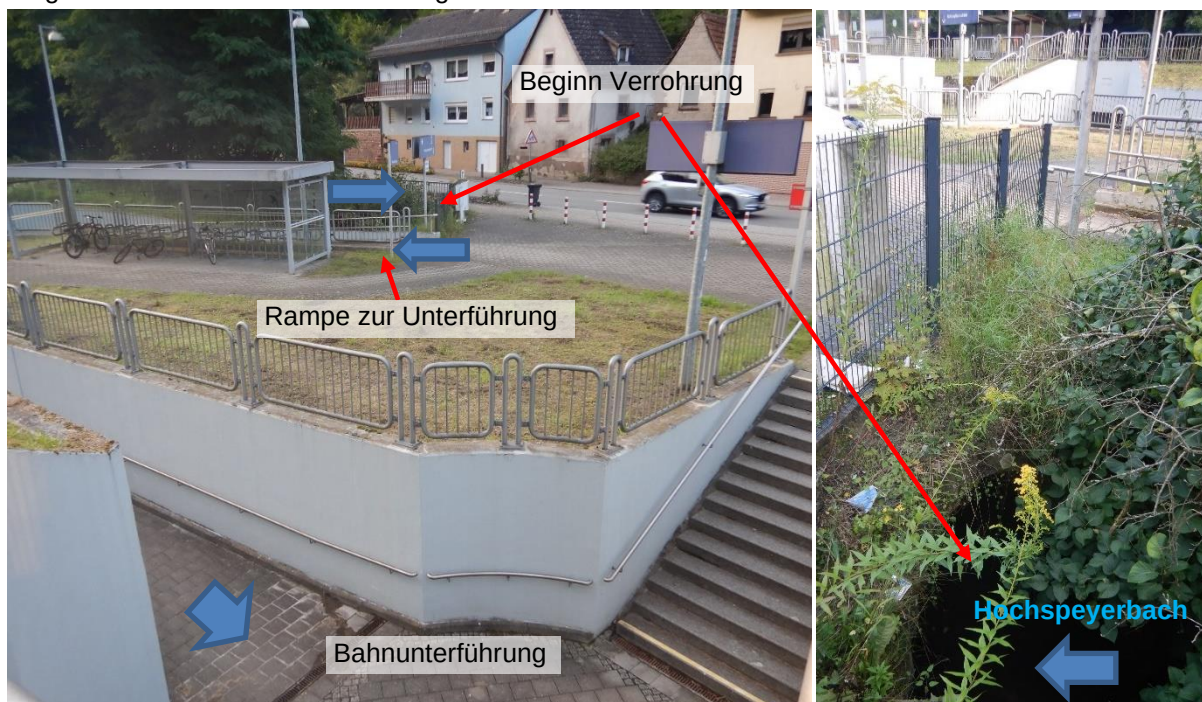
Bei Starkregen kann es sowohl zum Zufluss über die Hauptstraße als auch durch Rückstau am Beginn der Verrohrung des Hochspeyerbachs kommen. Da die Verrohrung direkt neben der Rampe zur Bahnunterführung ist, kommt es bei einem Rückstau direkt zu einem Zulauf zur Bahnunterführung. Bei der Begehung konnte kein Treibgutfänger vor der Verrohrung festgestellt werden und auch im Rahmen des Bürgerworkshops wurde berichtet, dass es diesen nicht gibt. Ein Rückhalt oder eine Ausbreitungsfläche oberhalb am Gewässer gibt es aktuell nicht.

Abbildung 20 Beginn Bachverrohrung Hochspeyerbach vor Bahnhof, Unterführung

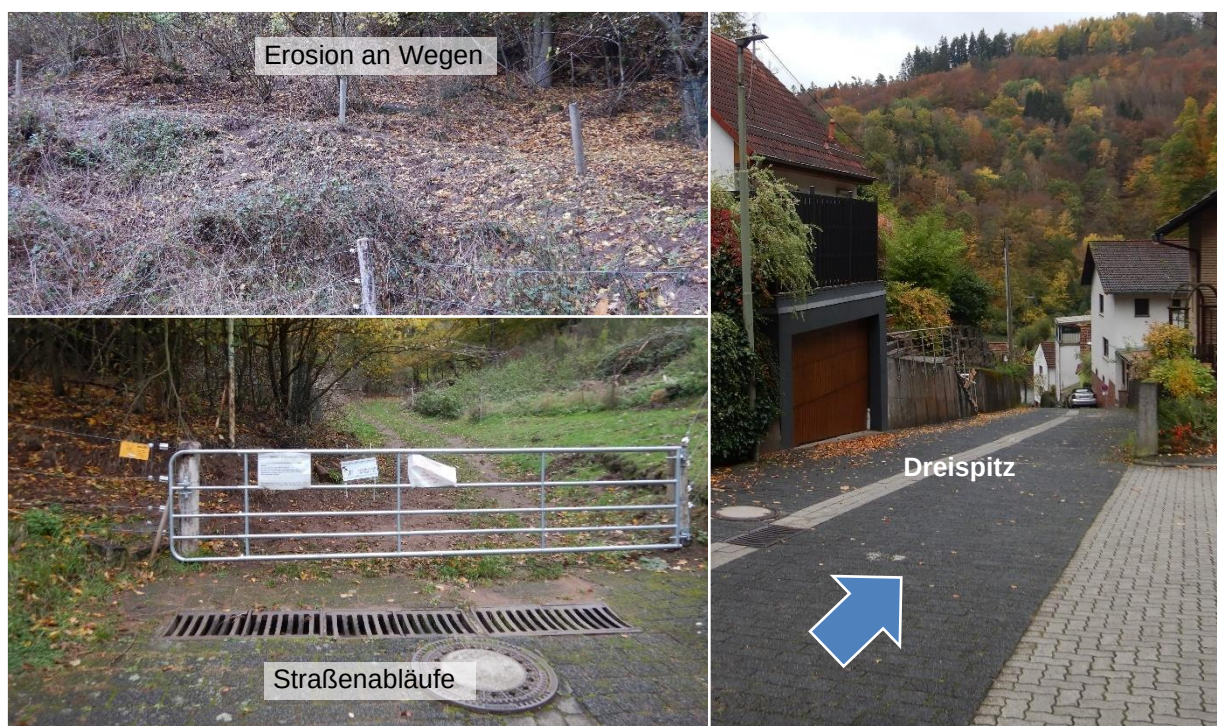
Abbildung 23 Situation Straße Dreispitz

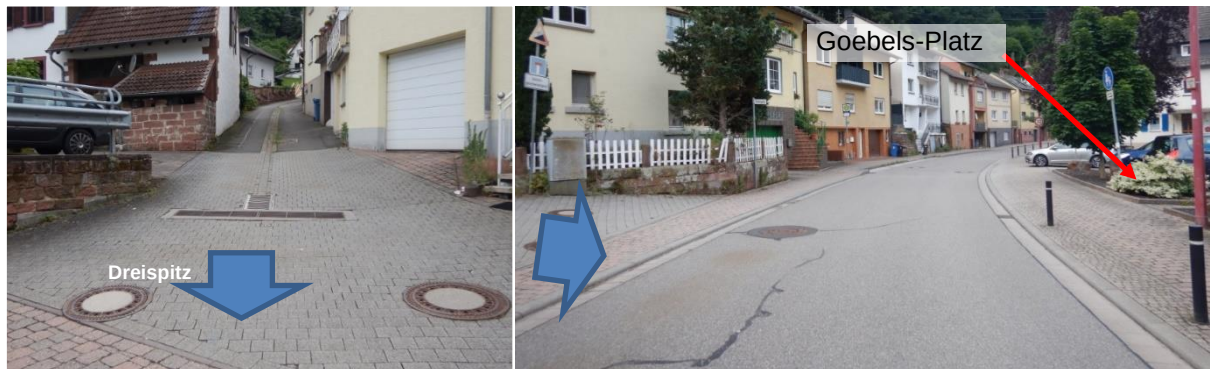
Bei Starkregen überströmt der Niederschlagsabfluss aus der Straße Dreispitz die Hauptstraße und fließt weiter auf den Goebels-Platz und von dort in den Hochspeerbach.

Abbildung 24 Straßenmündung Dreispitz auf Hauptstraße

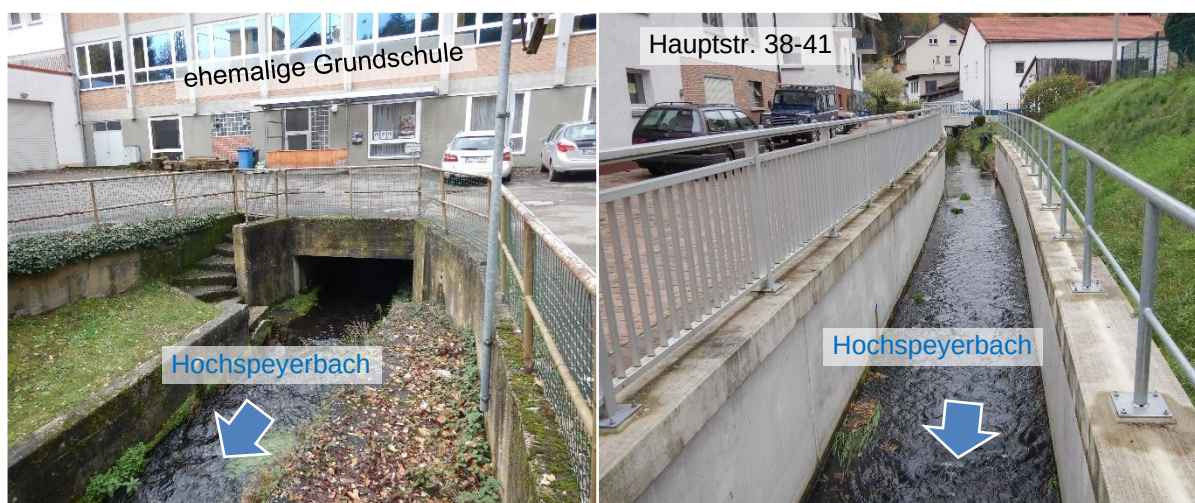
Der Hochspeyerbach ist im Bereich der Ortschaft Frankenstein begradigt und mit Mauern als Böschung eingefasst. Im Bereich der ehemaligen Grundschule und des Bahnhofes ist er verrohrt. Die ehemalige Grundschule stellt ein Sperrbauwerk im Talraum dar. Ein oberflächlicher Abfluss ist hier nur über die Hauptstraße möglich. Von Überflutung gefährdete Grundstücke sind hier insbesondere Hauptstraße Nr. 38-41, bei denen bei Rückstau der Verrohrung das Erdgeschoss vollständig geflutet wird, bis ein No-tabfluss über die Hauptstraße erfolgt.

Abbildung 25 Situation Hochspeyerbach Bereich ehemalige Grundschule

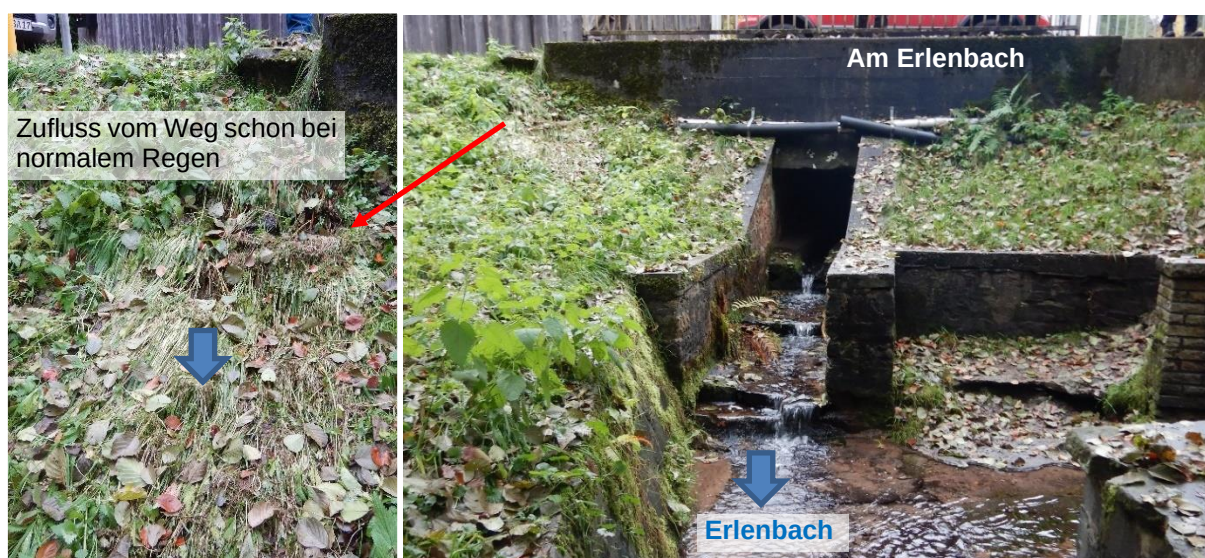
Der Erlenbach ist unter der Kistenfabrik verrohrt; bei Starkregen kann die Betonfläche überflutet werden. Schäden sind bisher hauptsächlich durch über die Wege abfließendes Niederschlagswasser entstanden. Schon bei „normalen“ Regenereignissen kommt es zum Niederschlagswasserabfluss auf den Wegen, welcher auch zur Erosion der wassergebundenen Wegedecke führt.

Abbildung 35 Situation Verrohrung Erlenbach Kistenfabrik (Am Erlenbach 33)

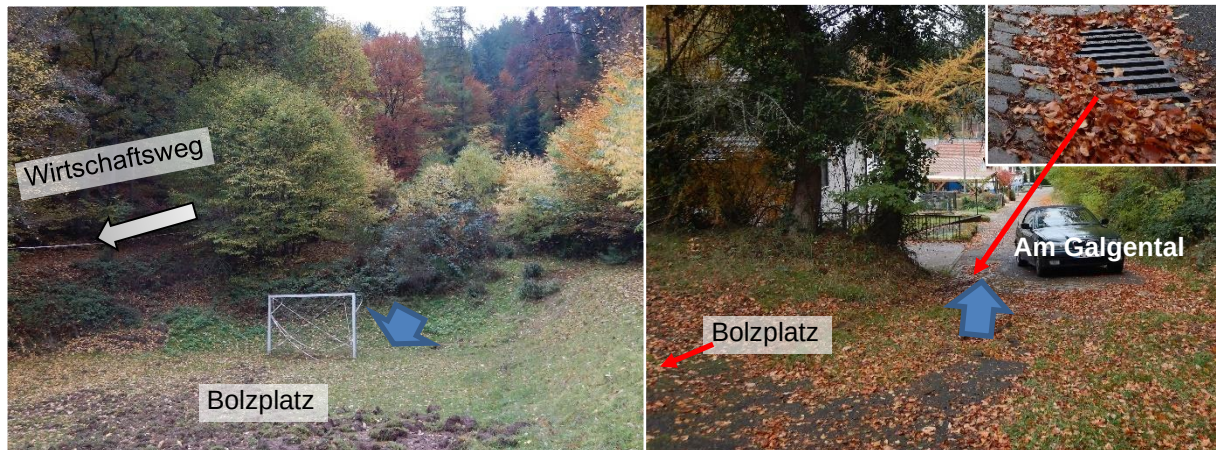
Aktuell wird das aus dem Außengebiet zufließende Niederschlagswasser nur mittels eines Straßenablaufes (siehe Abbildung 37) gefasst, es ist kein Sandfang und auch keine Wasserführung oberhalb zum Straßenablauf vorhanden. Die Wasserfassung ist schon bei kleineren Regenereignissen nicht zur Ableitung geeignet, insbesondere da ein sehr schnelles Zusetzen mit Treibgut (u.a. Laub) zu erwarten ist.

Abbildung 37 Außengebietszufluss zum Am Galgental

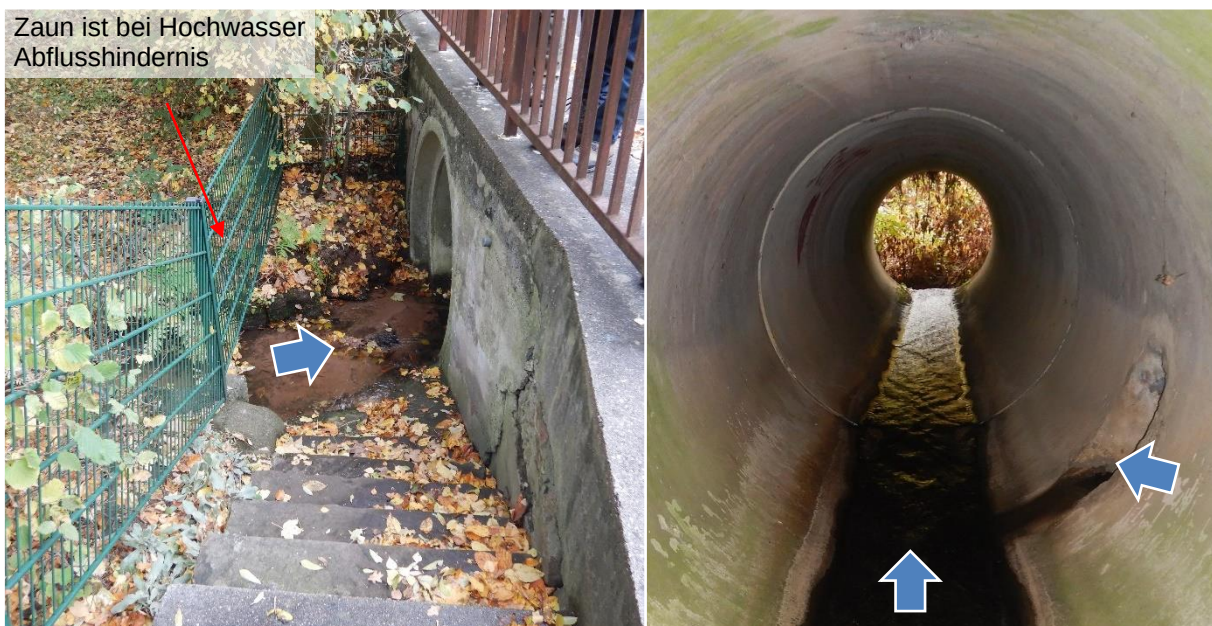
Der Garten von Nr. 7 ist mit einem Zaun umgrenzt, welcher auch durch das Gewässer verläuft. Hierbei handelt es sich um einen Zaun aus Doppelstabmatten. Bei einer Belegung des Zaunfeldes mit Treibgut ist ein Herausreisen des Feldes und Verlegen der Verrohrung möglich, siehe Abbildung 40.

Abbildung 40 Durchlass Erlenbach unter Straße Am Erlenbach

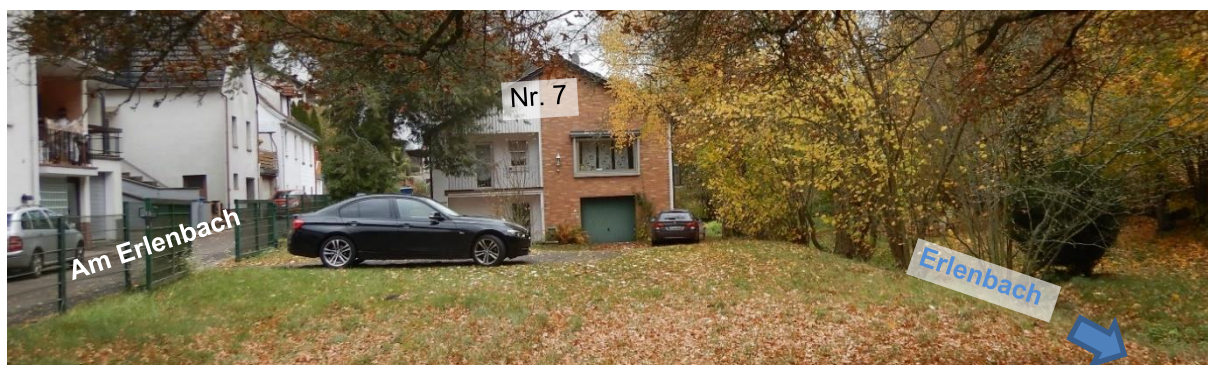
Abbildung 41 Situation Am Erlenbach Nr. 7

Für die Grundstücke direkt am Bach ist Objektschutz oder eine Nutzungsanpassung (insbesondere keine hochwertigen Nutzungen und Schlafzimmer im überflutungsgefährdeten Bereich) wichtig. Der Zaun durch den Bach muss entfernt werden, da das Zaunfeld bei Belegung zwar überstaut werden kann, aber die Gefahr besteht, dass es abgerissen wird und den Durchlass komplett verschließt. Ggf. ist ein Kompromiss mit Aufweitung des Gewässers vor der Verrohrung und Errichten eines Treibgutfanges aus Holzstäben (auch als Grundstücksbegrenzung) möglich, hierzu muss eine Absprache und Genehmigung zwischen Eigentümer, Verbandsgemeinde und Unterer Wasserbehörde erfolgen.

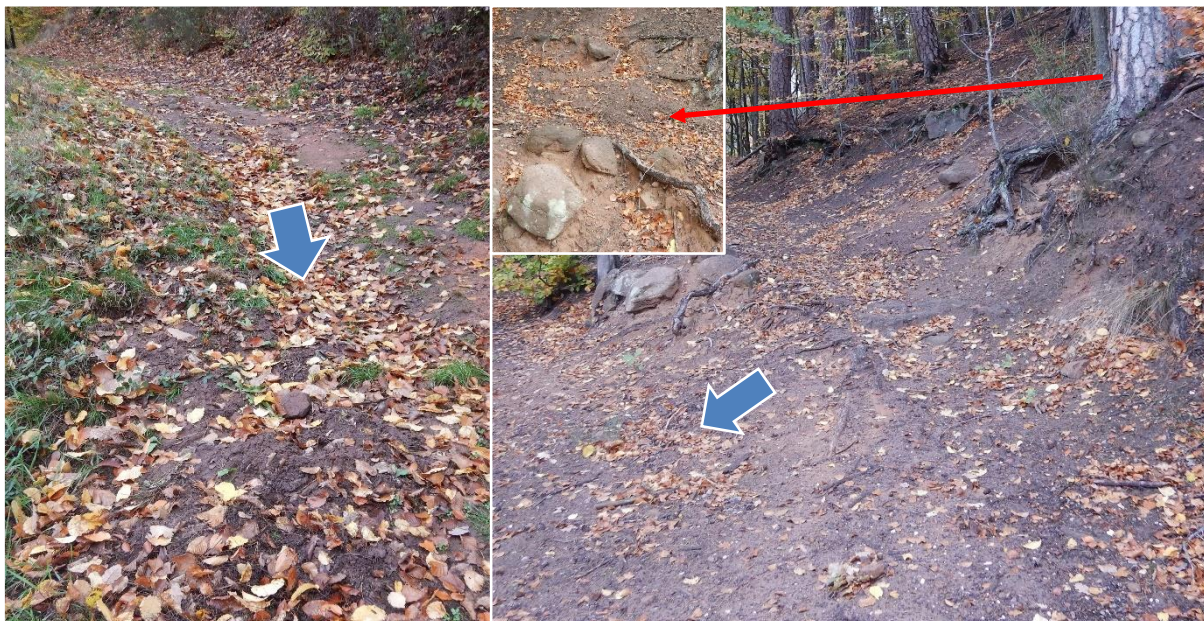
Die Hänge sind sehr steil und hauptsächlich mit etwa gleich alten Nadelhölzern (vor allem Kiefern) bewachsen. Der Boden ist mit nur sehr wenig Streu bedeckt.

Abbildung 43 Erosion in Wegen und an den Hanglagen im Spechtental

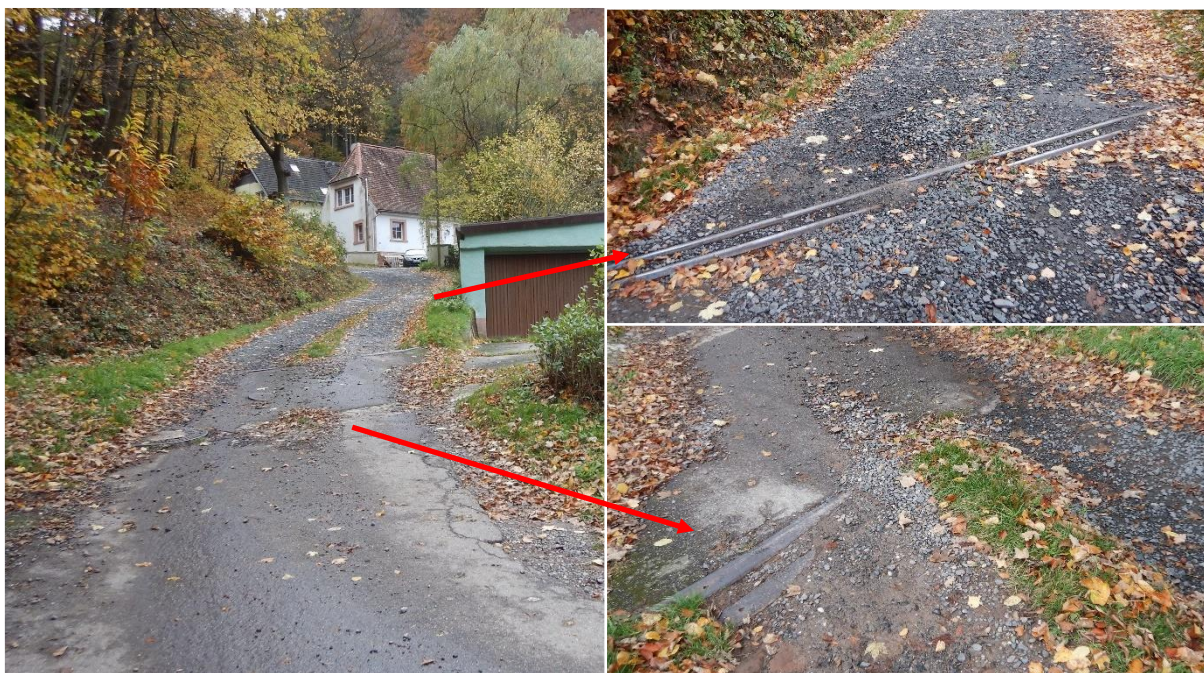
Die Querinnen im Weg sind mit Schotter gefüllt und auch sonst wenig funktionsfähig, da sie bei einem Starkregen direkt wieder zugesetzt und überspült werden, insbesondere durch die große Steigung des Geländes.

Abbildung 44 Spechtental Situation Zufahrt, nicht funktionsfähige Querabschläge

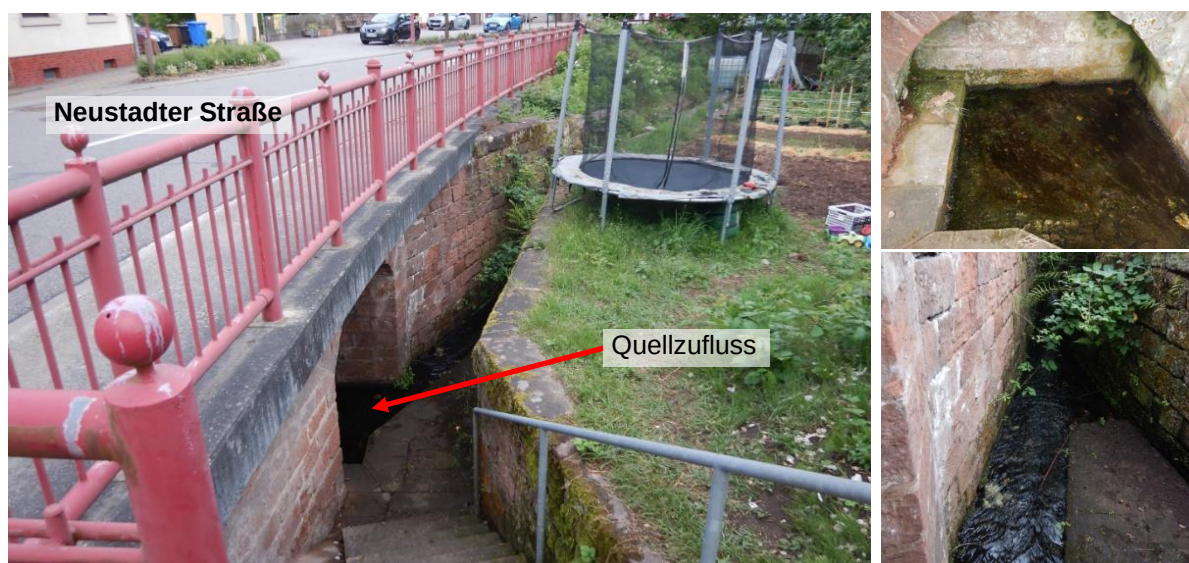
Südlich der Neustadter Straße mündet auch noch eine Quellfassung in den Hochspeyerbach. Die Quelle muss nach Berichten der Anwohner schon deutlich nördlicher gefasst werden und über diese kommt es bei Hochwasser wohl zu einem Rückstau in Kellerräumen im Bereich Neustadter Straße Nr. 4.

Abbildung 47 Quellzufluss zum Hochspeyerbach im Bereich Neustadter Straße aus Richtung Nr. 4

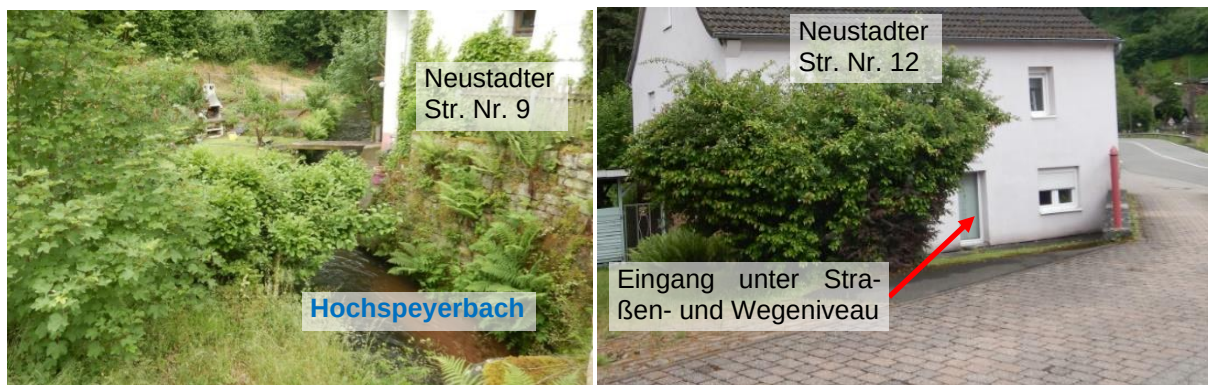
Auch gefährdet bei Starkregen ist Nr. 12, hier insbesondere auch durch Überflutung aus dem Straßenraum, da das Gebäude deutlich unter Straßenniveau liegt, siehe Abbildung 48.

Abbildung 48 Situation Neustadter Straße Nr. 9 und 12

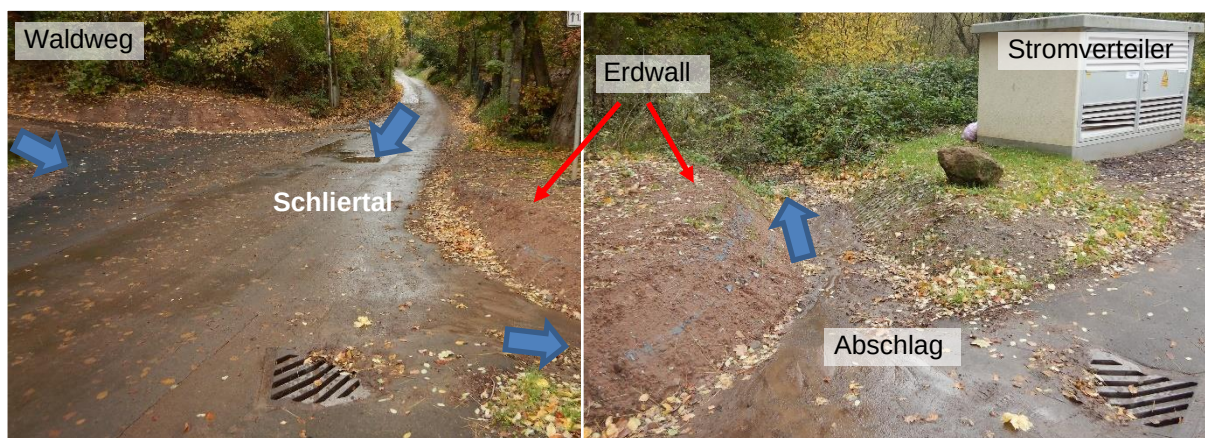
Im Bereich der Brücke über den Hochspeyerbach steht ein Stromverteiler, siehe Abbildung 51. Dieser liegt leicht erhöht zur Straße neben dem Abschlag in den Bach. Der Bereich liegt sowohl im potentiellen Überschemmungsgebiet des Hochspeyerbachs wie auch im Bereich der Starkregenfließlinie aus dem Schliertal.

Abbildung 51 Situation Abschlag Schliertal in den Hochspeyerbach
