# Hochwasser- und Starkregenvorsorgekonzept

Verbandsgemeinde Enkenbach-Alsenborn

## Erläuterungsbericht spezifischer Teil Waldleiningen

Mai 2023

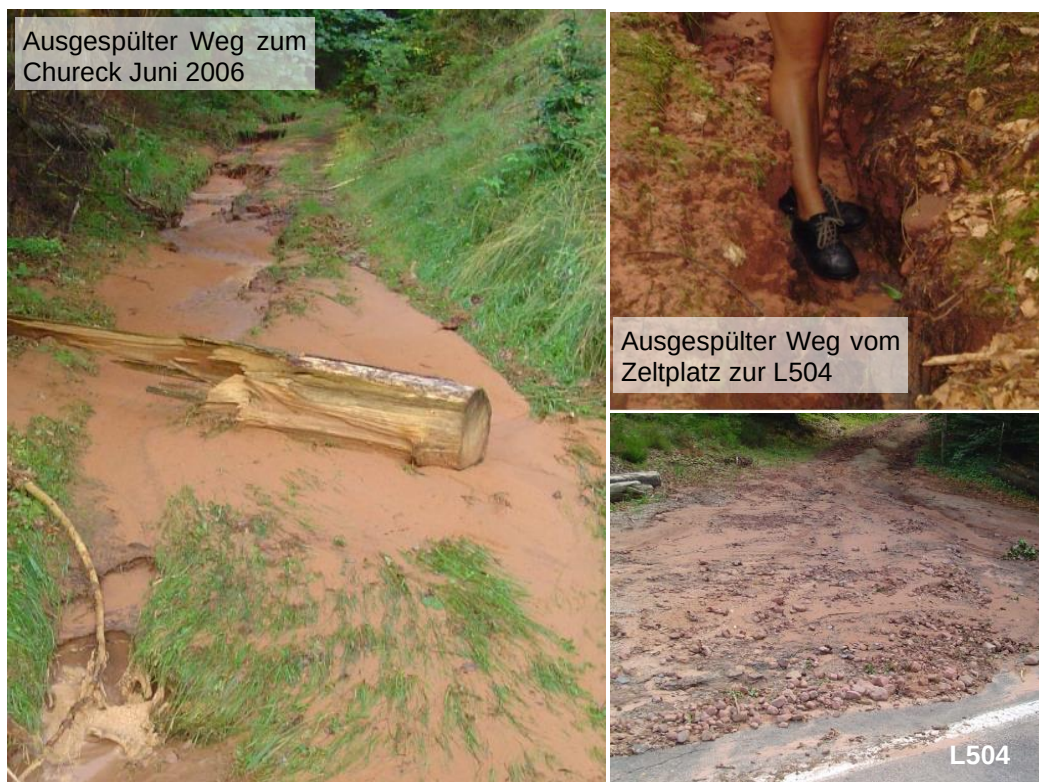
Bei einem extremen Starkregenereignis im Juni 2006 wurde der Zeltplatz überflutet und die umliegenden Wege zum Teil stark ausgespült, siehe Abbildung 8.

Abbildung 8 Situation nach Starkregen 2006 im Einzugsgebiet des Zeltplatzes

Oberhalb im Einzugsgebiet sollten im Bereich der Täler und an den Wirtschaftswegen in regelmäßigen Abständen Mulden angelegt werden. Hierbei sollte die Zuleitung zu den Mulden über eine Profilierung des Weges erfolgen und nicht über schmale Querschlüge, die durch Erosionsmaterial sehr schnell ihre Funktionsfähigkeit schon während eines Ereignisses verlieren und aufwändig in der Unterhaltung sind.

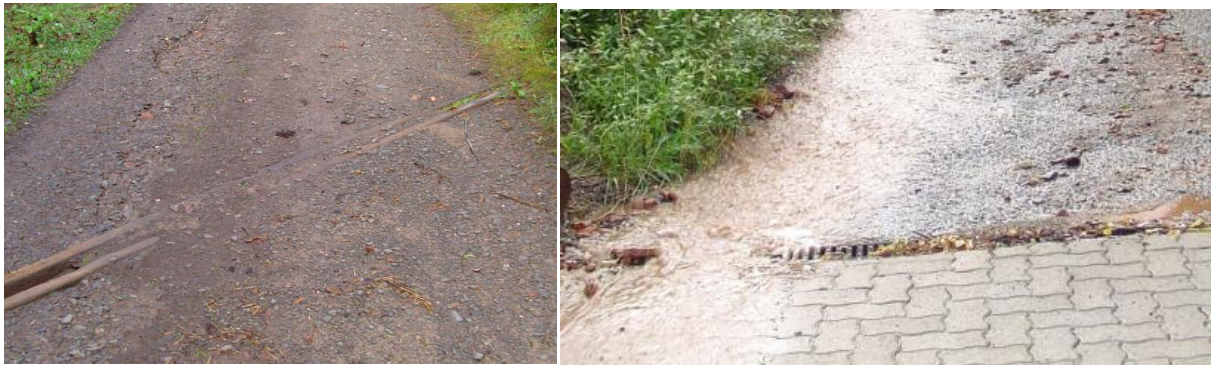
Abbildung 9 vorhandener, für Starkregen ungeeigneter Querabschlag und Außengebietswasserfassung

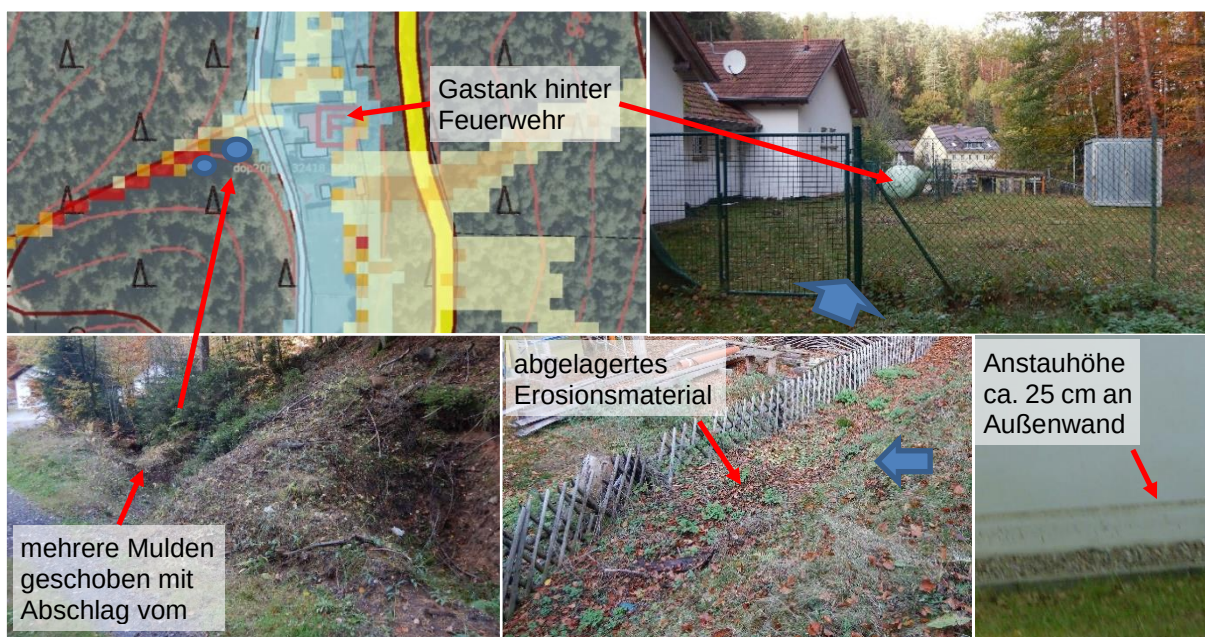
Bei dem Starkregen 2006 wurde der Gastank hinter der Feuerwehr fast weggeschwemmt durch Ausspülung der Füße. Der komplette Bereich ist aufgeschüttet und liegt in der Tiefenlinie, ein Abfluss ist nur im Bereich des Weges oder des Gastankes möglich. Es erfolgt keine gezielte Ableitung des Wassers und es sind auch keine Objektschutzmaßnahmen vorhanden. Nach der Ausspülung wurde der Tank genauso wie zuvor wiederhergestellt.

Abbildung 10 Überflutungsgefährdung Feuerwehr / Schäden Ereignis 2006

Ein Rückhalt mittels Damms wurde abgelehnt wegen einer möglichen Bruchgefahr und dadurch bedingten möglicherweise größeren Schäden. Hier wäre ggf. eine großflächige Bodenmodellierung ein Kompromiss mit Mulde und flächiger Aufschüttung des Aushubs als „Damm“. Insbesondere da der Bereich aufgefüllt ist, könnte eine Vertiefung auf das ehemalige Talprofil erfolgen.

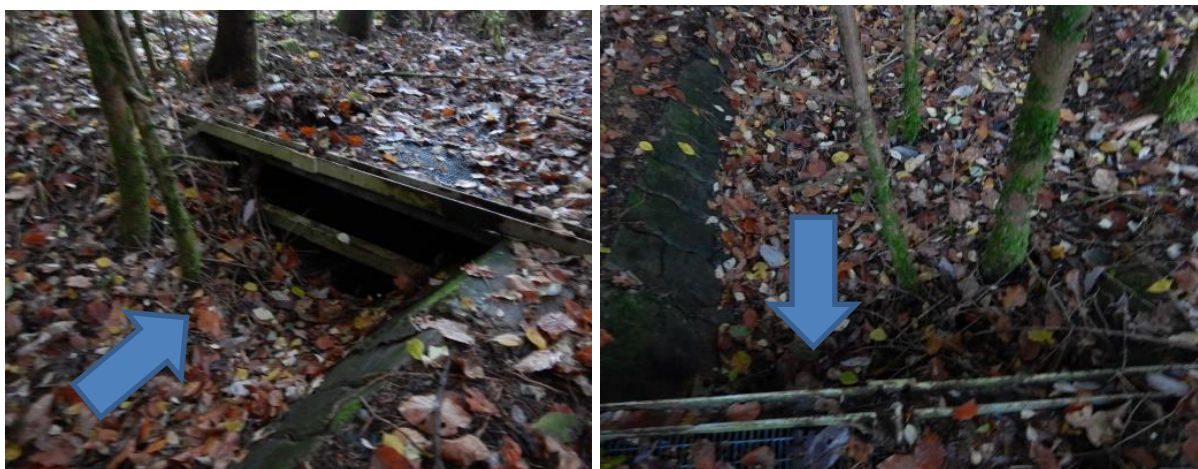
Am Wirtschaftsweg oberhalb der Feuerwehr gibt es mehrere verbundene Mulden. An der untersten existiert eine Außengebietswasserfassung, siehe Abbildung 12, wohin diese entwässert, konnte nicht abschließend geklärt werden.

Aktuell wird davon ausgegangen, dass diese in den Mischwasserkanal in der Elmsteiner Straße entwässert.

Abbildung 12 Außengebietswasserfassung am Wirtschaftsweg bei der Feuerwehr

Dies ist zu prüfen. Für den Fall, dass sich der Anschluss an den Mischwasserkanal bestätigt, sollte langfristig eine Abkoppelung und Ableitung ins Gewässer oder ein zu bauendes Versickerungsbecken vorgesehen werden.

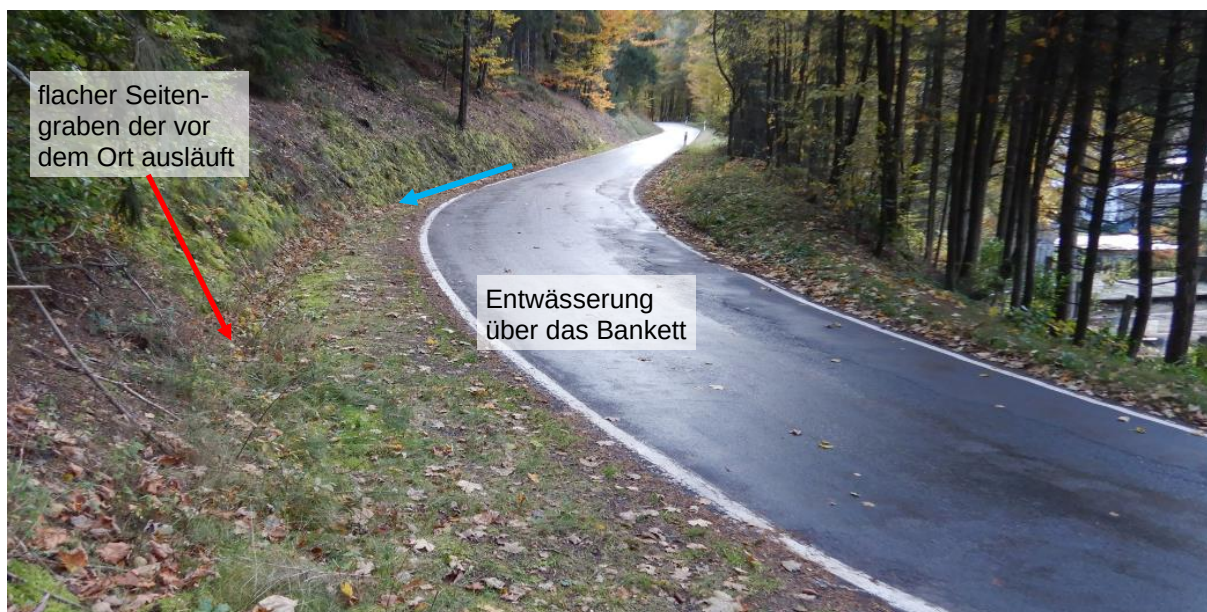
Die L504, welche an der östlichen Talseite verläuft, entwässert in das Bankett und in einen kleinen Straßenseitengraben, welcher vor dem Ortseingang ausläuft, eine Wasserfassung war vor Ort nicht zu erkennen.

Abbildung 13 L504 am südlichen Ortseingang oberhalb Bebauung Elmsteiner Straße

Die Entwässerung der L504 sollte überprüft werden, grundsätzlich spricht nichts gegen eine Versickerung im Bankett und Seitengraben. Für den Starkregenfall sollten aber Abschläge bzw. ein größeres Rückhaltevolumen geschaffen werden. Insbesondere im Bereich des auslaufenden Straßenseitengraben sollte es eine Rückhaltung oder Ableitung geben.

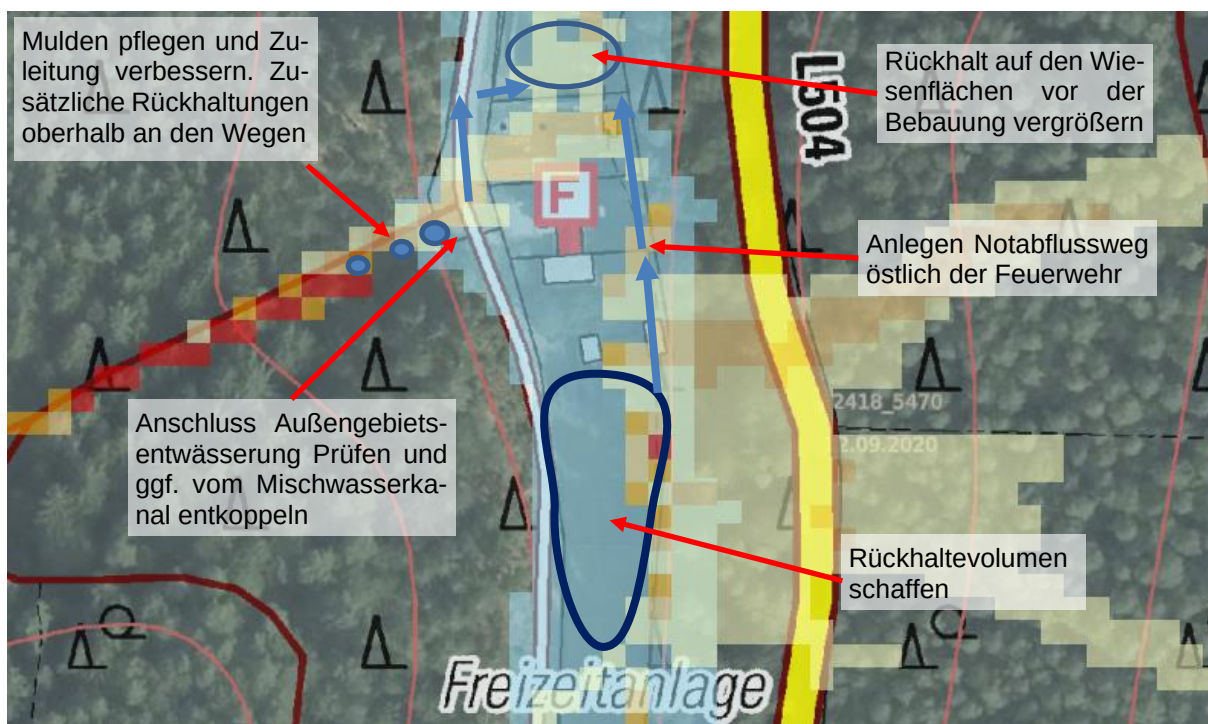
Abbildung 14 Maßnahmenvorschläge im Bereich der Feuerwehr

Durch eine Anpassung des Wegeprofils und der Grünfläche östlich der Feuerwehr (neben dem Gastank) kann der Wasserabfluss um das Gebäude gelenkt werden. Dies kann im Rahmen einer großen Maßnahme zur Schaffung eines zusätzlichen Rückhaltevolumens südlich der Feuerwehr erfolgen. Hierbei sollte sowieso geprüft werden, ob eine Sanierung des Geländes und des Bodens erforderlich ist. Der Bereich der Verdachtsfläche liegt innerhalb der Talaue mit viel Wasserzufluss und einer ungünstigen Grundwasserüberdeckung.

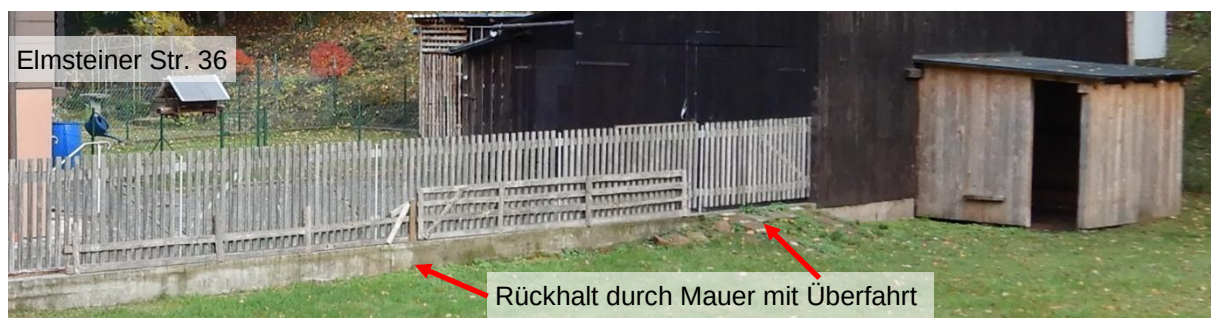
Der vorherrschende lockere Sandboden ermöglicht auch eine sehr schnelle Infiltration des Niederschlagswassers, aber bei Starkregen oder ungünstigen Witterungsverhältnissen (z.B. gefrorener Boden) ist die Infiltration nicht ausreichend, um einen kurzzeitigen Einstau des Bereiches zu verhindern.

Abbildung 16 Objektschutz Elmsteiner Str. 36 / Rückhalt vor Bebauung

Es muss davon ausgegangen werden, dass es auch zukünftig zu einem Einstau der Senke kommt. Insbesondere sollten daher keine Schlafzimmer bzw. Kinderzimmer im überflutungsgefährdeten Bereich liegen. Die Wiesenflächen in der Senke sollten zudem freigehalten werden, um kein zusätzliches Schadenspotential zu schaffen sowie als Rückhalte- und Versickerungsfläche.

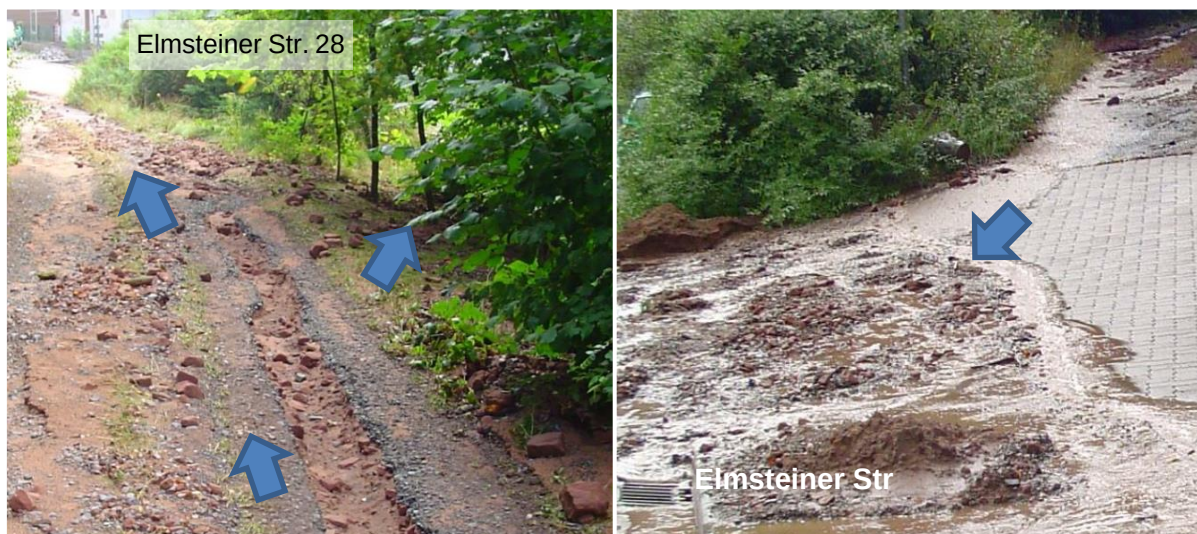
Beim Starkregen im Juni 2006 kam es hier zu großen Zuflussmengen sowohl von Süden aus Richtung Zeltplatz/Feuerwehr als auch aus den Wirtschaftswegen, insbesondere vom Wirtschaftsweg aus Richtung Westen vom Schlossberg, siehe Abbildung 17.

Abbildung 17 Wirtschaftsweg aus Richtung Schlossberg nach Starkregen 2006

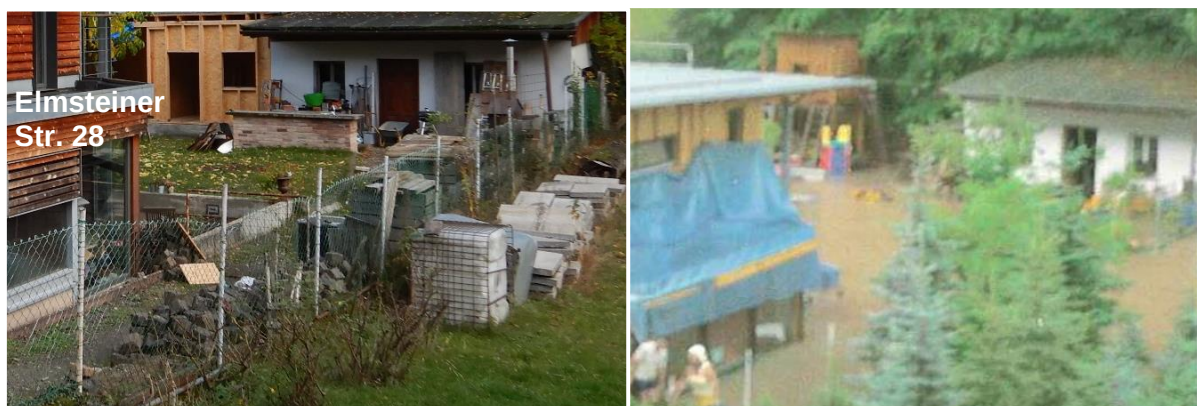
Bei dem Ereignis wurden erhebliche Schäden verzeichnet, weil mehrere Häuser überflutet wurden, siehe Abbildung 18.

Abbildung 18 Situation Elmsteiner Straße 28 bei Begehung und im Überflutungsfall Juni 2006

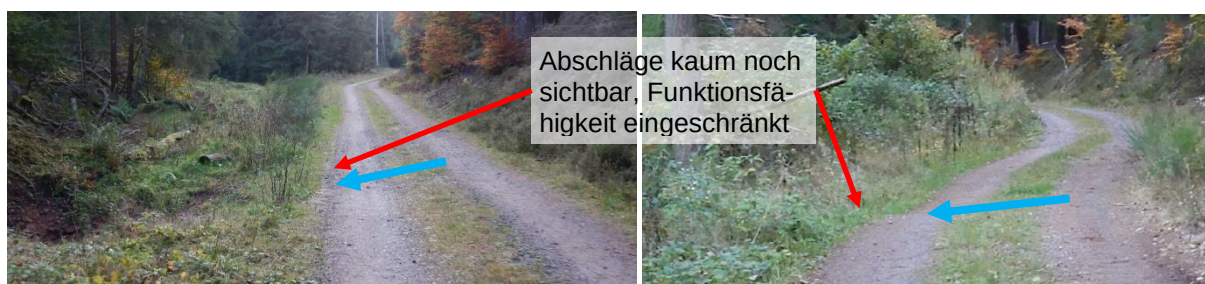
Von den Anwohnern wurde insbesondere angebracht, dass die Zuleitungen zu den Rückhaltemulden und Abschlüge vom Weg nicht funktionsfähig waren und daher das Rückhaltevolumen nicht zur Verfügung stand. Die Abschlüge von den Wegen sowie die Außengebietsentwässerung waren auch während der Ortsbegehung in einem schlechten Zustand und bedürfen einer regelmäßigen Wartung und Unterhaltung, siehe Abbildung 19.

Abbildung 19 Abschlüge Wirtschaftswege in Wegseitenmulden, Beispiele von Begehung am 26.10.2021

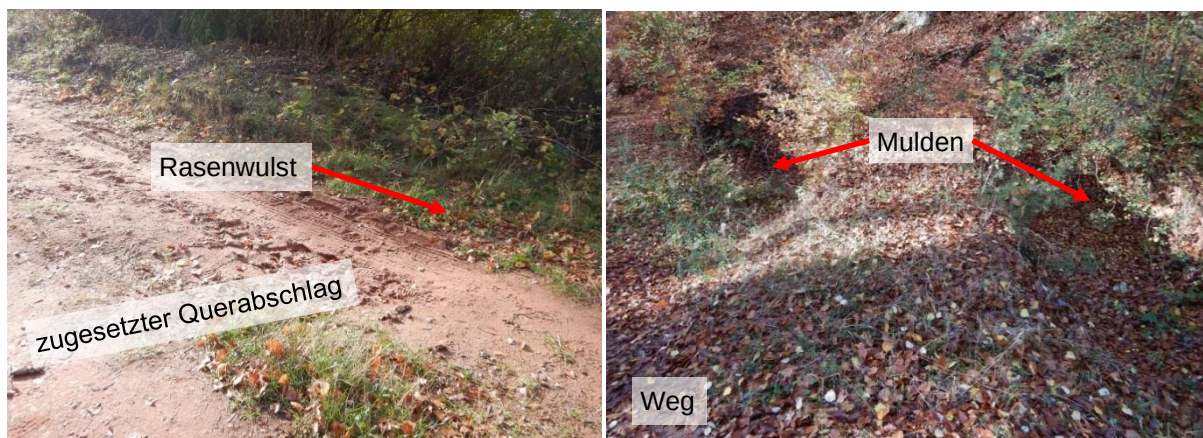
Bei den zur Verfügung gestellten Bildern vom Tag nach dem Starkregen 2006 ist zu erkennen, dass alle Becken (wieder) leer waren, wobei einige zwischenzeitlich gefüllt waren, bei anderen aber augenscheinlich die Zuleitung nicht funktionsfähig war.

Abbildung 20 Querabschlag und Mulden am Wirtschaftsweg Elmsteiner Str. zum Leinhoferberg

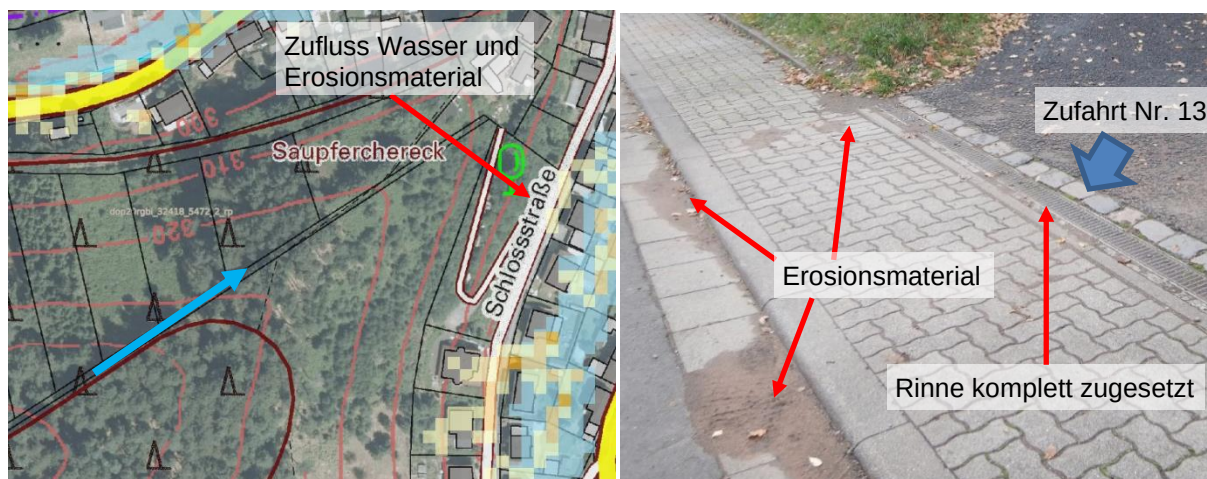
Die auf die Schlossstraße mündende Zufahrt zu Hausnummer 13, welche in Verlängerung in einen Wirtschaftsweg übergeht, führt bei Starkregen Regenwasser und Erosionsmaterial der Schlossstraße zu.

Abbildung 21 Überflutungsgefährdung Schlossgasse

rechts: Zufahrt Schlossstraße 13

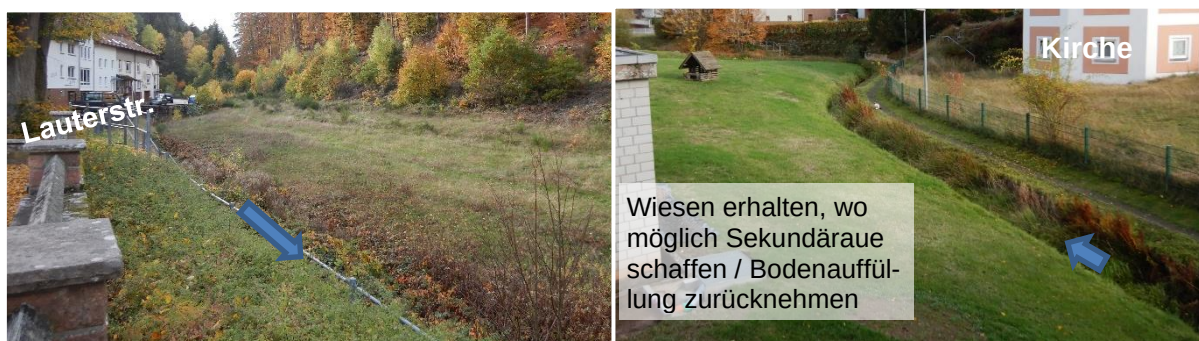
Der Leinbach hat in der Ortslage ein nur 2 - 2,5 m breites Flurstück. Das Gewässerumfeld wird zum großen Teil als Wiese genutzt. Das Gelände wurde aber in vielen Bereichen erhöht, so dass Rückhaltvolumen in der Aue verloren gegangen ist und der Bach vertieft zum umliegenden Gelände ist. Daher ist im Gewässerraum kaum Rückhaltvolumen vorhanden und die Fließgeschwindigkeiten sind sehr hoch.

Abbildung 22 Leinbach im Bereich Kirche bis Lauterstr.

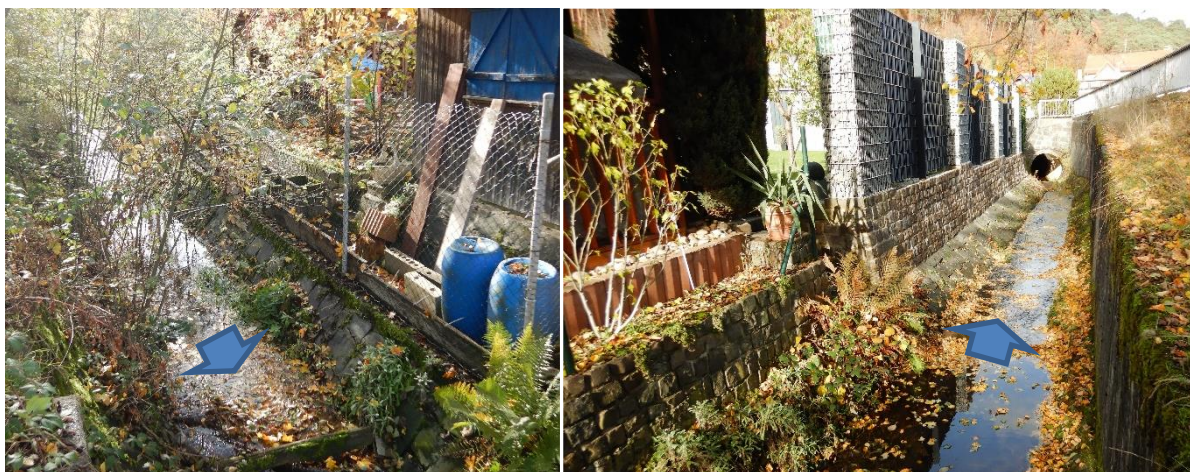
Im Bereich Haselrainstraße und Leinhofstr. 2 ist der Bach bis an diese Grenze mit Mauern und Wällen verbaut. Diese Anlagen sind nach §31 LWG genehmigungspflichtig (10 m-Streifen) und zumindest im online verfügbaren Wasserbuch ist keine Genehmigung für einen Bachausbau festgehalten. Die entsprechenden Anlagen direkt am Gewässer sind keinesfalls mit den Zielen der Gewässerentwicklung vereinbar und für den Objektschutz wären Anlagen mit größerem Abstand zum Gewässer möglich und sinnvoll.

Abbildung 23 Situation Leinbach im Bereich Haselrainstr. / Leinhofstr. 2

Für die langfristige Gewässerentwicklung ist mit dem Denkmalschutz abzustimmen, wo historische Anlagen aus der Zeit der Schwallflößerei zu sichern und zu unterhalten sind, welche Bereiche einem Verfall preisgegeben werden (wo z.B. ein Rückstau aufgrund des Einsturzes einer Mauer keine Schäden verursacht und das Gewässer sich natürlich entwickeln kann) und bei welchen Abschnitten ein gezielter Rückbau erfolgen kann und sollte, um die Gewässerstruktur zu verbessern, die aufgrund des historischen Ausbaus sehr stark verändert wurde und großteils noch ist.

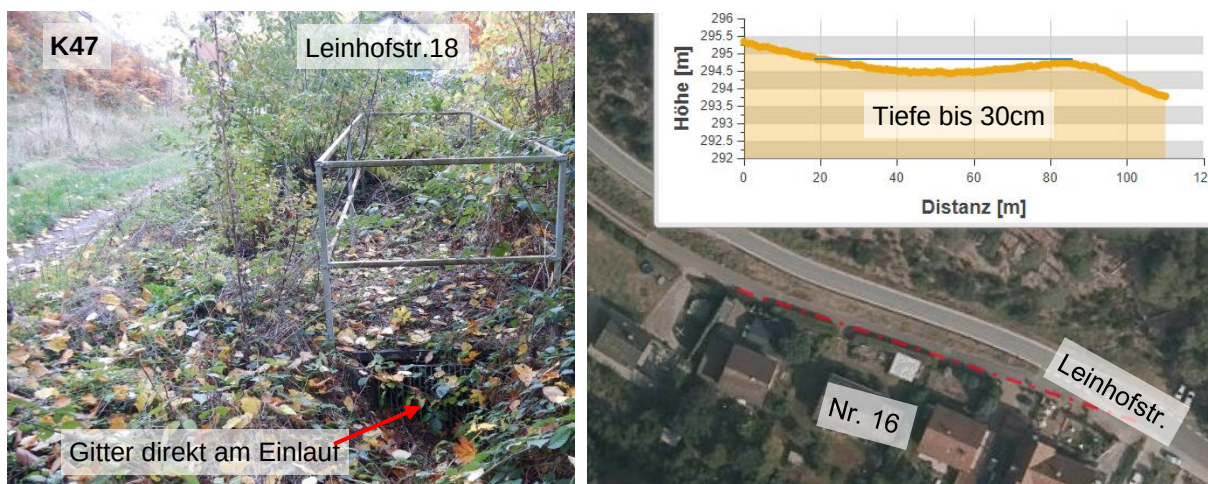
Am Ortseingang gibt es eine Außengebietswasserfassung mit Sandfang. Der Sandfang am Waldweg ist zugesetzt und die Zuleitung nicht erkennbar. Bei Überflutung ist insbesondere Hausnummer 16 gefährdet, da diese aufgrund der höherliegenden Straßenmündung auf die K47 in einer Senke liegt.

Abbildung 25 Situation Außengebietswasserfassung und Senke Leinhofstr.

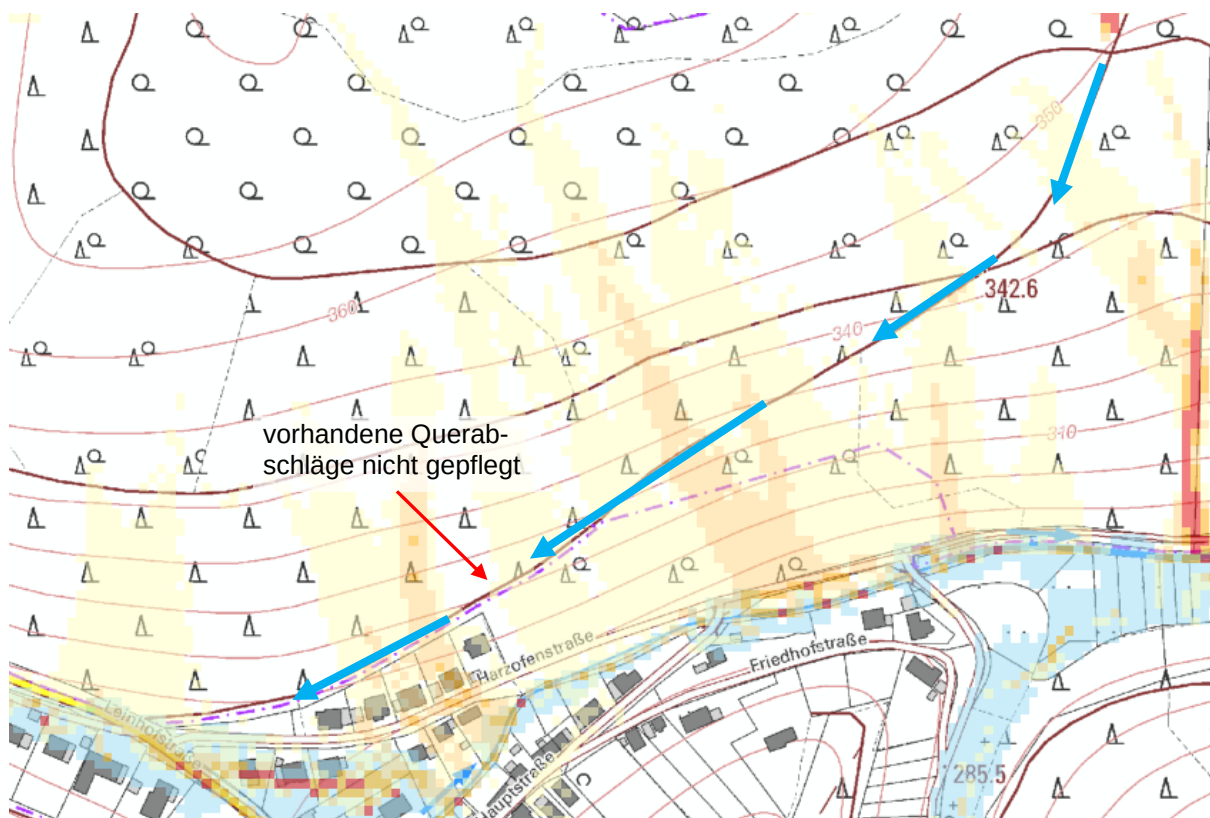
Nördlich der Harzofenstraße führt ein Waldweg von der Leinhofstraße den Hang hoch zum Rotheneck. Durch den Wegverlauf und das Profil werden große Flächen vom Hang auf dem Weg gesammelt. Der auf dem Weg gesammelte Niederschlagsabfluss fließt punktuell der Leinhofstraße und den Grundstücken an der Harzofenstraße zu, siehe Abbildung 26.

Abbildung 26 Situation Waldweg oberhalb Harzofenstraße zum Rotheneck

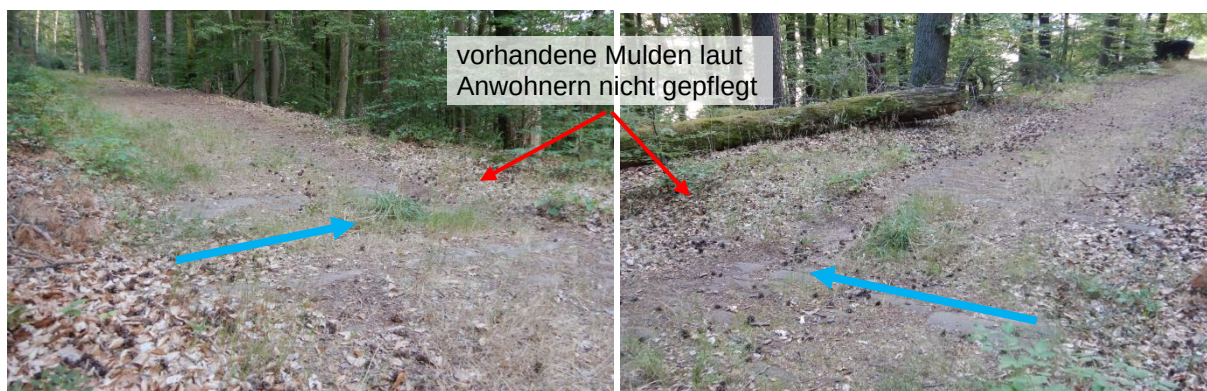
In den Weg sind mehrere gut ausgeführte befestigte Querabschlüsse eingebracht, welche aber bei einer Begehung im Juli 2022 aufgrund von Bewuchs und Erosionsmaterial, welches sich augenscheinlich mehrere Jahre ansammeln konnte, kaum noch funktionsfähig waren.

Abbildung 27 Beispiele für Zustand Abschlüsse Wirtschaftsweg zum Rotheneck

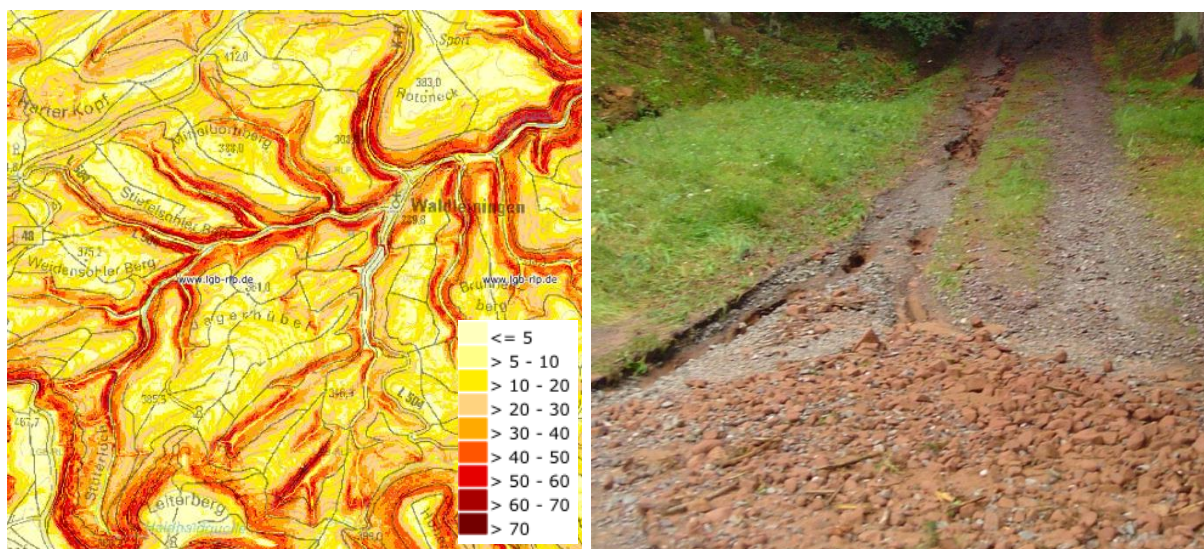
Dabei haben die Wirtschaftswege eine wichtige Rolle, da diese den Abfluss häufig kanalisieren und durch hohe Fließgeschwindigkeiten auf den Wegen in Hanglage die Befestigung erodiert wird. Wirtschaftswege müssen daher so angelegt werden, dass sich Niederschlagswasser auf diesen nicht sammelt, oder aber es in regelmäßigen Abständen aus dem Wegebereich abgeschlagen wird in wegbegleitende Mulden oder die angrenzenden Flächen. Wenn beides nicht möglich ist, zum Beispiel wenn es sich um einen Hohlweg handelt, sind Maßnahmen erforderlich, die eine Erosion durch eine entsprechende Befestigung des Weges / der Wasserführung verhindern.

Abbildung 28 links: Hangneigung in % rechts: Beispiel Erosion Weg zum Schlossberg
