Örtliches Hochwasser- und Starkregenvorsorgekonzept in der Ortsgemeine **Fischbach** Verbandsgemeinde Enkenbach-Alsenborn

Erläuterungsbericht

März 2023

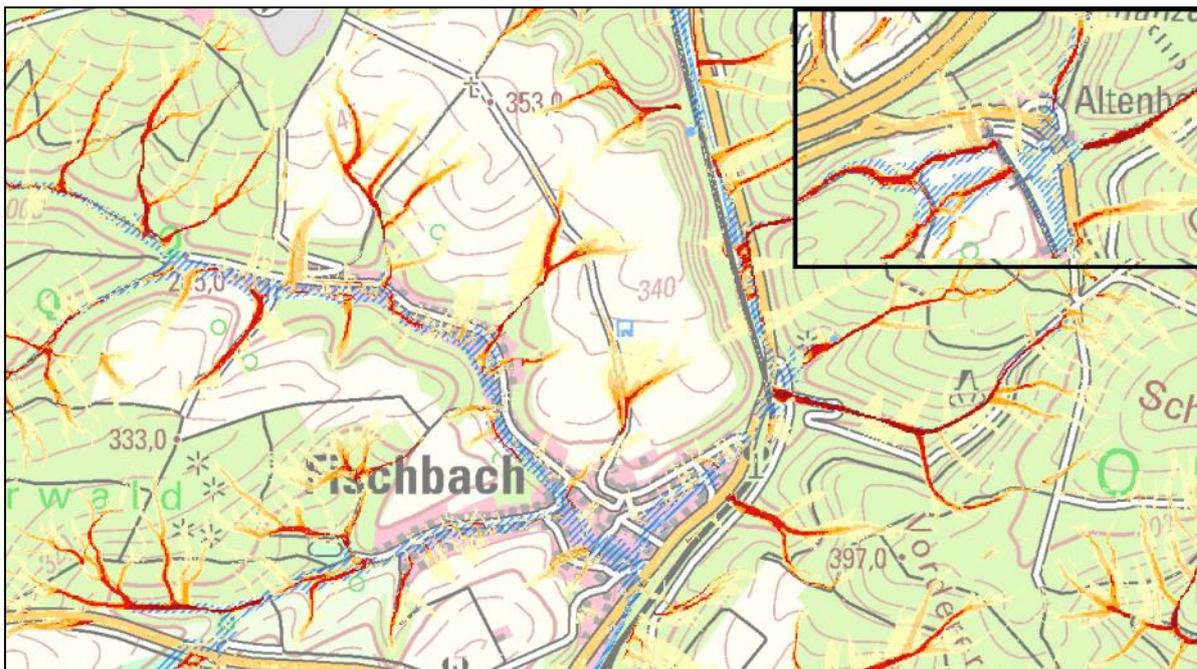
Abbildung 1 Starkregengefährdungskarte im Bereich der Ortslagen von Fischbach

Überflutungsgefährdete Bereiche sind in Abbildung 1 blau schraffiert dargestellt. Bereiche, die durch Starkregenabfluss besonders gefährdet sein könnten, werden gelb (gering) bis rot (sehr hoch) markiert.

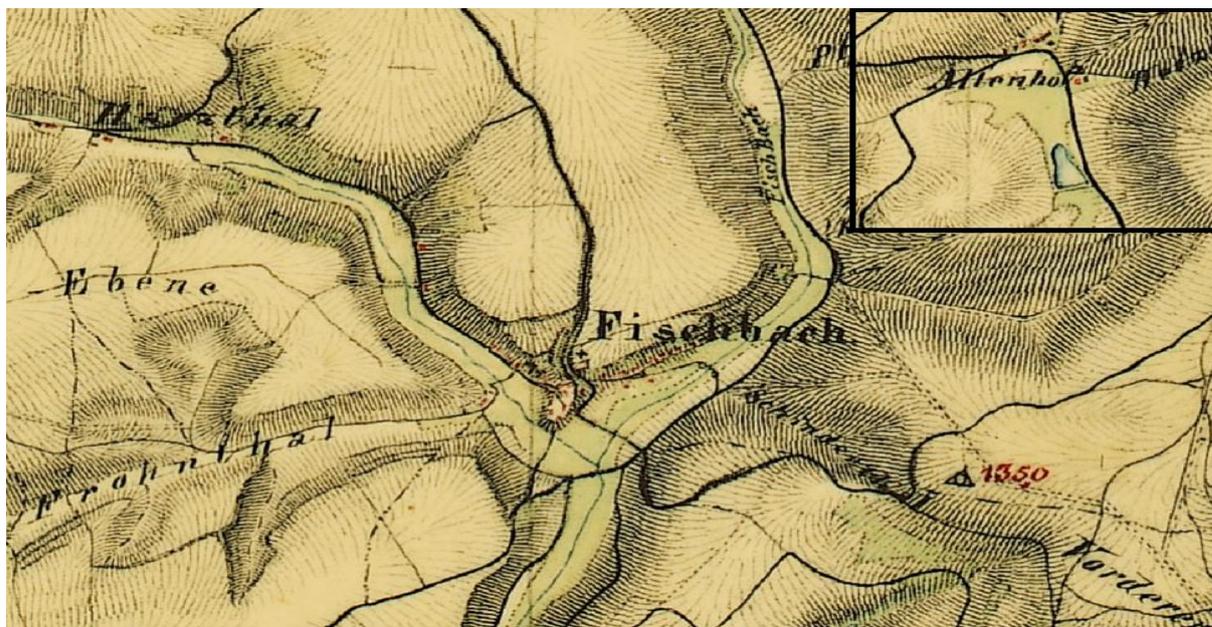
Abbildung 2 Historische Karte von Fischbach (1836 bis 1841)

In der historischen Karte von Fischbach ist ersichtlich, dass in den letzten 200 Jahren eine deutliche Erweiterung der Bebauung stattgefunden hat. Vor 200 Jahren war nur der Bereich um den Klosterhof und Hintergasse geschlossen bebaut. Im Harzthal gab es einzelne Höfe. Die Bebauung beschränkte sich fast ausschließlich auf die Hanglagen, die Bachauen waren unbebaut. Eine weitere Veränderung ist, dass die beiden Wooge südlich des Altenhof nicht mehr existieren.

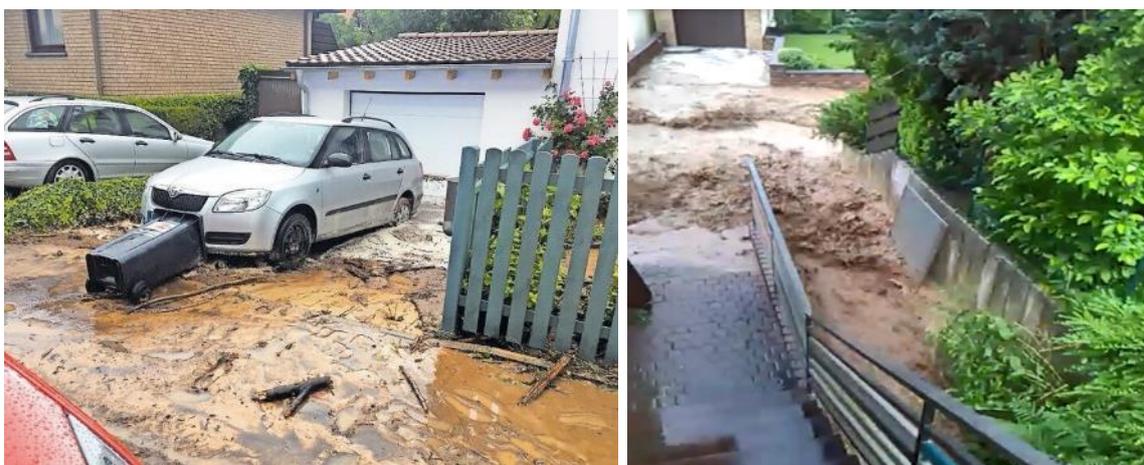
Abbildung 4 Fischbach Harztaler Straße 11.06.2018

In Fischbach war insbesondere die Harztaler Straße betroffen.

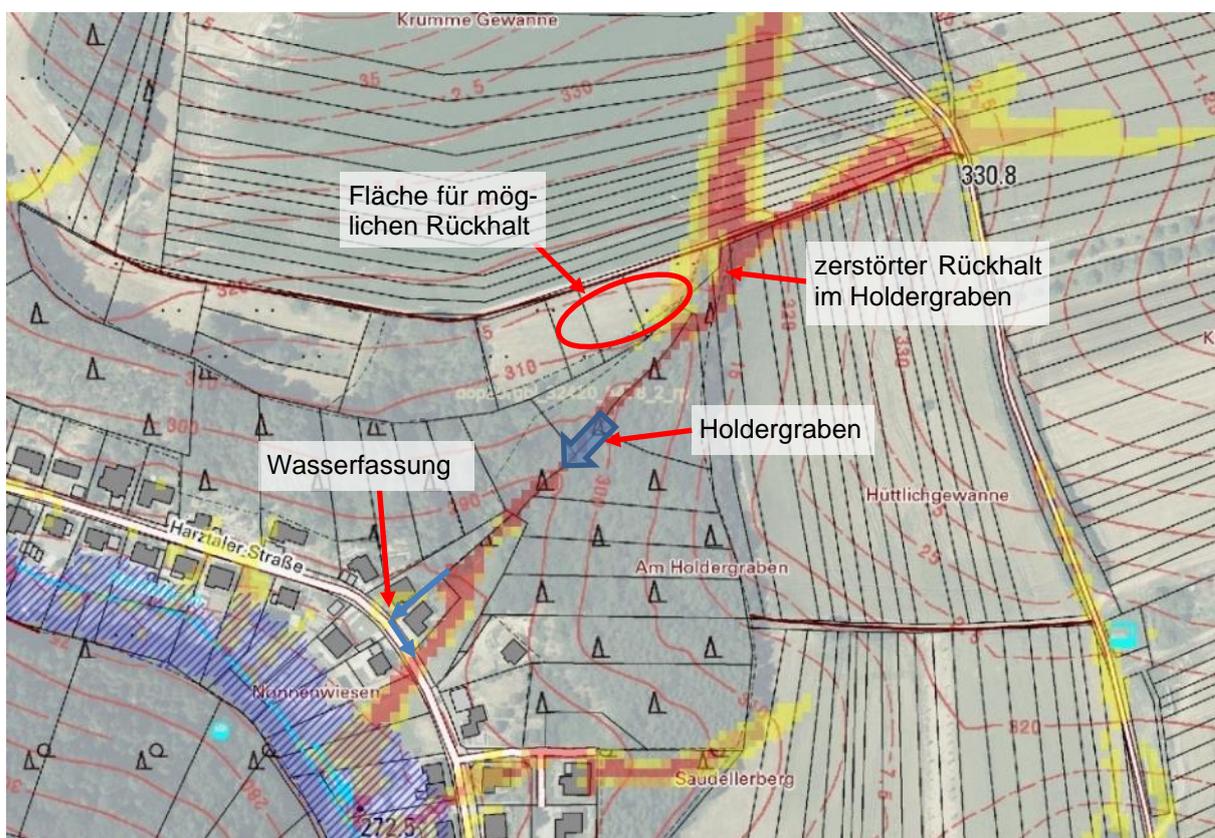
Abbildung 6 Starkregenfließlinien Bereich Holdergraben

Zwischen den Häusern Harztaler Str. 58 und 60 trifft ein nicht permanent wasserführender Graben auf die Bebauung. Der Graben beginnt kurz unterhalb des Wirtschaftsweges unterhalb der landwirtschaftlichen Flächen am Hang. Im ersten Abschnitt ist er nicht befestigt und sehr tief erodiert. Am Grundstück Harztaler Str. Nr. 58 gibt es eine Niederschlagswasserfassung mit Sandfang direkt oberhalb der Straße. Das Wasser wird in einem mit Wassersteinen gemauertem Gerinne neben dem Haus dem Sandfang zugeleitet. Bei Starkregen wird der Sandfang überspült, am 11.06.2020 wurde der Abfluss zusätzlich durch Treibgut (eine Baumwurzel) verstopft.

Besser erreichbar wäre ein Rückhalt am Wirtschaftsweg oberhalb des Holdergrabens, was auch im Rahmen des Bürgerworkshops vorgeschlagen wurde (s. Abbildung 6).

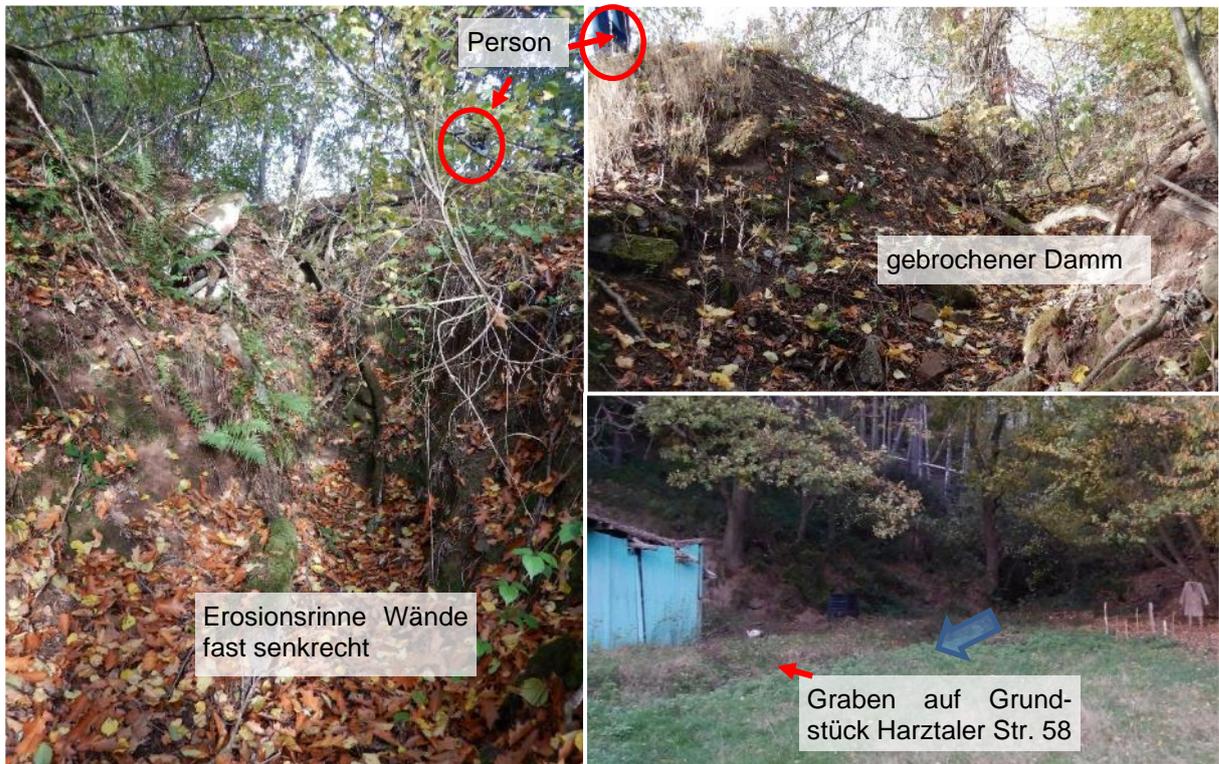
Abbildung 7 Vor-Ort-Situation Holdergraben zur Begehung

Oberhalb der Bebauung, kurz unterhalb des Wirtschaftsweges wurde ein kleiner Rückhalt u.a. aus Bau-schutt errichtet. Der Damm ist gebrochen und der Fließweg sehr tief auserodiert (>3m bis auf das Grund-gestein). Dadurch sind die Böschungen sehr steil und werden bei zukünftigen Ereignissen weiter abrut-schen.

Im oberen Bereich des Holdergaben ist eine Beseitigung bzw. ein Verbau der Erosionsrinnen nötig, um eine Erweiterung in Richtung der landwirtschaftlichen Flächen zu verhindern.

In den Erosionsgraben könnten wie auch im Bürgerworkshop vorgeschlagen Kaskaden angelegt werden, z.B. durch Steinschüttungen, Gabionen und Totholz. Dadurch könnte ein Rückhalt im Grabenbereich geschaffen und weitere Erosion verhindert werden. Problem ist hier die Zugänglichkeit des Holdergrabens für Bau und v.a. dauerhafte Pflege der Maßnahme (Privatgelände). Bei entsprechenden Maßnahmen ist auf die Standsicherheit der Querriegel zu achten.

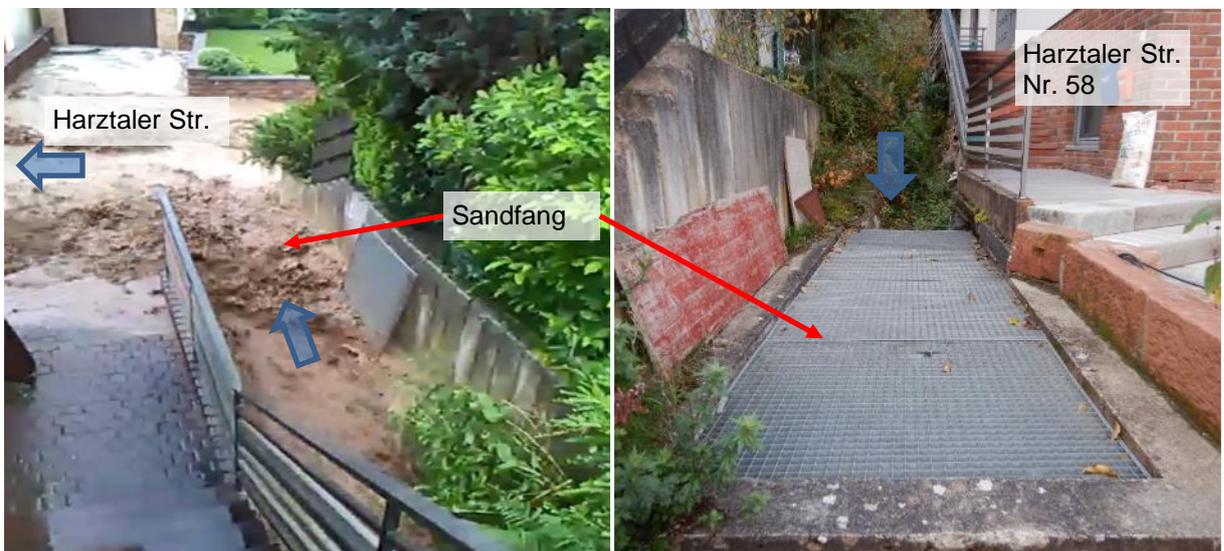
Abbildung 8 Situation Holdergraben, Überflutung 11.06.2020 und Trockenwetter bei Begehung

Im Rahmen der Ortsbegehung wurde von den Anwohnern die Problematik thematisiert und bestätigt, insbesondere auch das Treibgutproblem, wodurch der Sandfang schnell zugesetzt wird.

Als mögliche Maßnahmen wurden Rückhaltebecken und das Anlegen von Kaskaden vorgeschlagen. Betroffen sind insbesondere die Hausnummern 53 und 55 sowie die Garage von Nr. 57.

Vor dem Grundstück Nr. 58 sollte zum Rückhalt von Treibgut ein „Rechen“ eingebaut werden. Hierfür eignet sich ein Holzrechen aus eingeschlagenen und miteinander und an den Böschungen befestigten Stämmen.

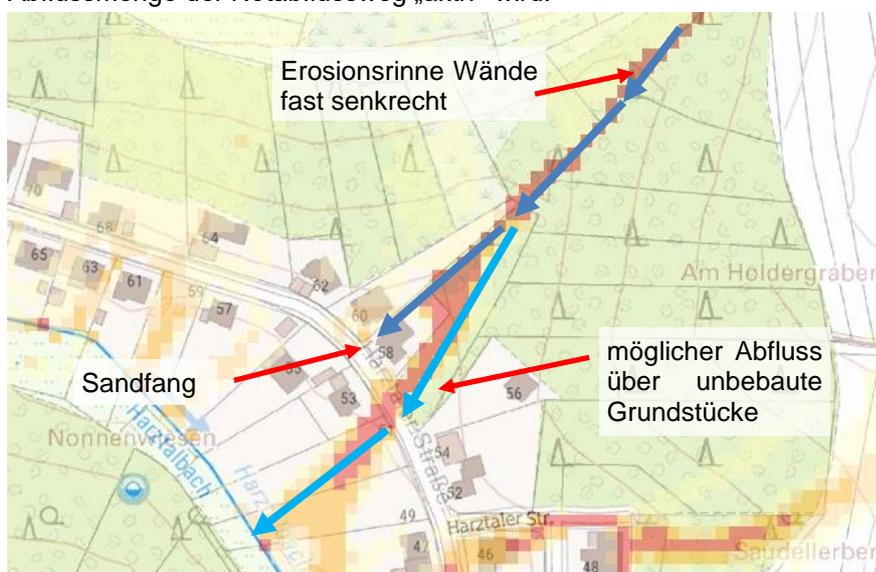
Abbildung 9 möglicher Abflussweg Holdergraben

Da das Grundstück Nr. 51 aktuell unbebaut ist und neben Grundstück Nr. 58 eine Wiese besteht, kann zusätzlich zum dezentralen Rückhalt ein oberflächlicher Abfluss entlang der Starkregenfließlinie zum Gewässer geschaffen werden (auch in der ASAL Studie vorgeschlagen). Hierfür müsste ein Gerinne quer in die Straße gebaut und die Wiesen entsprechend profiliert werden. Der Niederschlagsabfluss müsste dann oberhalb mittels einer Überlaufschwelle gesteuert werden, so dass ab einer bestimmten Abflussmenge der Notabflussweg „aktiv“ wird.

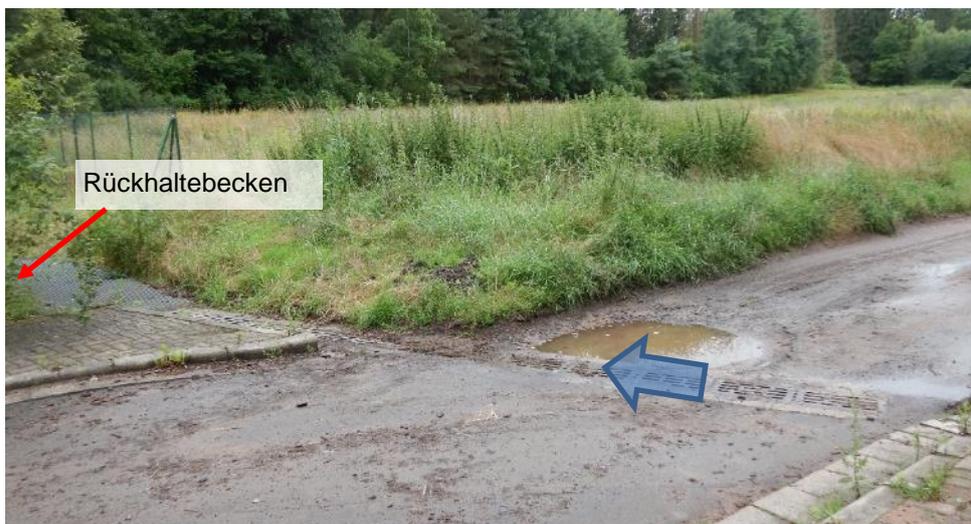
Abbildung 11 Zuleitung Rückhaltebecken im Frontal

Der Querabschlag vom Weg ist klein und das Gitter schnell mit Erosionsmaterial verlegt. Bei großen Abflüssen wird die Rinne einfach überspült. Der Gemeinde ist das Problem bekannt und der Querabschlag soll verbessert werden.

Es wird vorgeschlagen, am Rückhaltebecken eine breite Vertiefung mit entsprechender Querneigung in den Weg zu profilieren. Dies kann noch vor der aktuellen Rinne geschehen, um über eine Mulde am Wegrand das Niederschlagswasser dem Rückhaltebecken zuzuführen. Hierdurch würde auch eine Absetzmöglichkeit für Erosionsmaterial geschaffen, die leichter gewartet werden kann als das Becken.

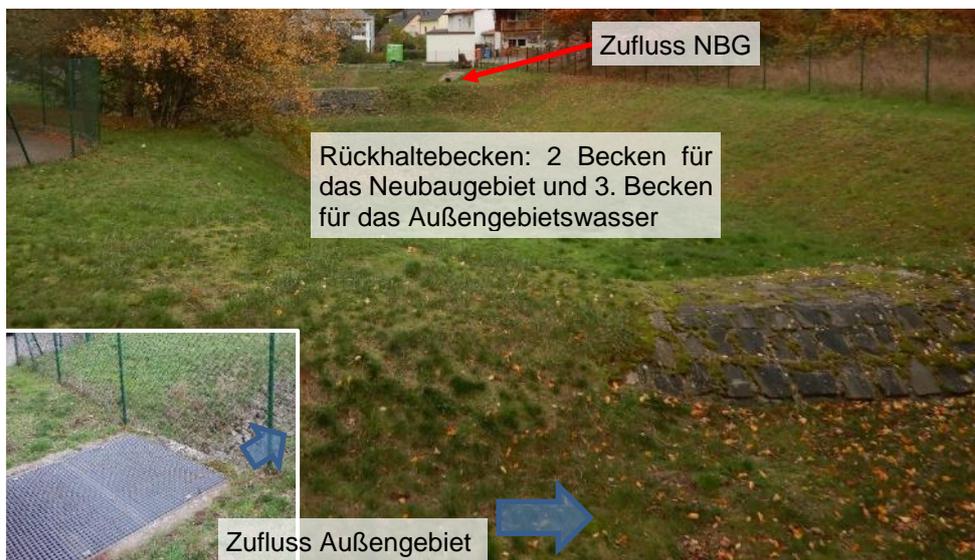
Abbildung 12 Rückhaltebecken NBG und Außengebietszufluss im Frontal

Am Ende der Frontalstraße befindet sich ein großes Rückhaltebecken, welches im Rahmen der Erschließung des Neubaugebietes zum Regenwasserrückhalt des Gebietes gebaut wurde. Im Zuge der Maßnahme wurde auch ein zusätzliches Volumen für den Außengebietsrückhalt geschaffen. Durch einen Grundstückszukauf der Gemeinde ist jetzt eine direkte Ableitung vom Wirtschaftsweg (Verlängerung Frontalstraße zum Sportplatz) in das Rückhaltebecken möglich, wodurch das der Frontalstraße zufließende Außengebietswasser bis zu einem bestimmten Maß zurückgehalten werden kann.

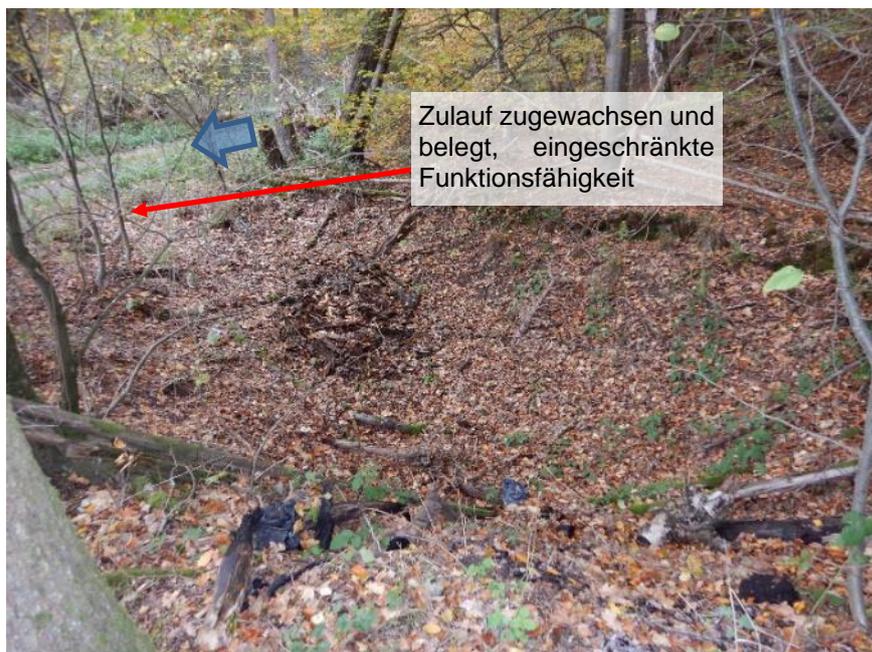
Abbildung 13 Wegseitenmulde am Sportplatz (2)

Am Waldweg neben dem Sportplatz befindet sich eine Mulde, die über den Waldweg zufließendes Niederschlagswasser aufnehmen sollte. Die Mulde war bei der Begehung teilweise verlandet, der Zulauf zugewachsen und durch Erosionsmaterial zugesetzt, in der Mulde wurden außerdem anscheinend Abfälle abgeladen. Daher war eine Funktionsfähigkeit nur noch bedingt gewährleistet. Im Nachgang zur Begehung wurden durch den Forst Wegeunterhaltungsarbeiten durchgeführt, wodurch die Ableitung von sich auf den Wegen sammelnden Niederschlagswasser vorerst wieder verbessert sein sollte.

Der Zulauf zur vorhandenen Mulde neben dem Sportplatz muss wieder freigeräumt/verbessert werden.

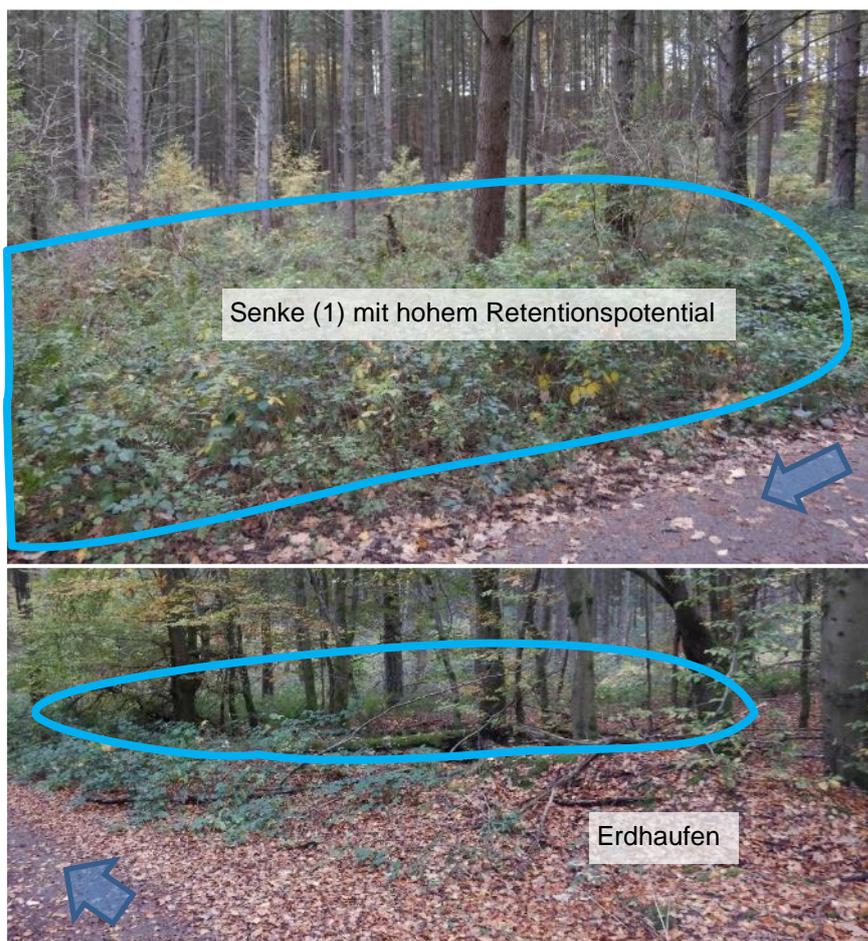
Abbildung 14 Senke im Wald nördlich des Sportplatzes

Oberhalb im Wald existiert eine Senke, welche aufgrund des Waldweges entstanden ist. Der Bereich ist relativ groß und könnte als Rückhaltefläche verwendet werden. Ein Zufluss vom Wirtschaftsweg ist

nur eingeschränkt möglich, es existiert kein Querabschlag und mehrere Erdwälle blockieren ein Abfließen vom Weg.

Oberhalb im Wald ist eine Ableitung vom Weg in die Senke möglich. Dazu sollten die Erdhügel aus dem Einlaufbereich der Senke in den Auslaufbereich verlagert werden und der Weg durch eine angepasste Querneigung flächig in die Mulde entwässert werden. In der ASAL Studie wurde der Einbau von Querrinnen in den Weg vorgeschlagen. Hierauf kann verzichtet werden, wenn das Wegeprofil weiterhin so gestaltet wird, dass Niederschlagswasser oberflächlich vom Weg in die umliegenden Flächen abfließt und sich nicht auf diesem sammelt. **Eine Verbesserung der Ableitung vom Wirtschaftsweg in die bewaldeten Flächen wurde noch während der Konzepterstellung vorgenommen.**

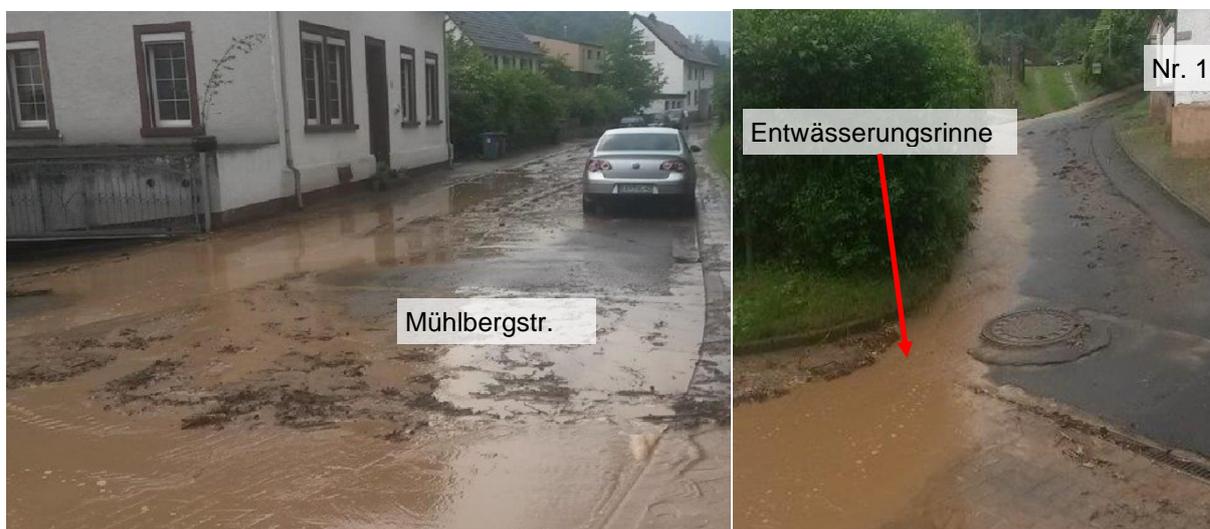
Abbildung 16 Mündungsbereich Wirtschaftsweg bei Mühlstraße 1, Abfluss **nach** Regen am 24.05.2018

Von den Hängen des Mühlbergs fließt der Bebauung Außengebietswasser zu. Ein Teil der Abflüsse sammelt sich auf dem Wirtschaftsweg und fließt über ihn in Richtung Hauptstraße. Die unterliegenden Anwohner verhindern ein Abfließen vom Wirtschaftsweg durch Mauern und Sandsäcke. Vor der Mündung in die Mühlbergstraße wird das auf dem Wirtschaftsweg zufließende Niederschlagswasser mittels einer Entwässerungsrinne gefasst. Es handelt sich aber um eine schmale Rinne, die nicht geeignet ist, die bei Starkregen zufließenden Wassermengen zu fassen, insbesondere setzt sie sich durch das mitgeführte Erosionsmaterial und Laub sehr schnell zu.

Die unterdimensionierte Rinne sollte durch einen entsprechend dimensionierten Sandfang ersetzt und das Niederschlagswasser dem Bach zugeleitet werden. Dadurch würde der Zufluss zum Mischwasserkanal nicht vergrößert.

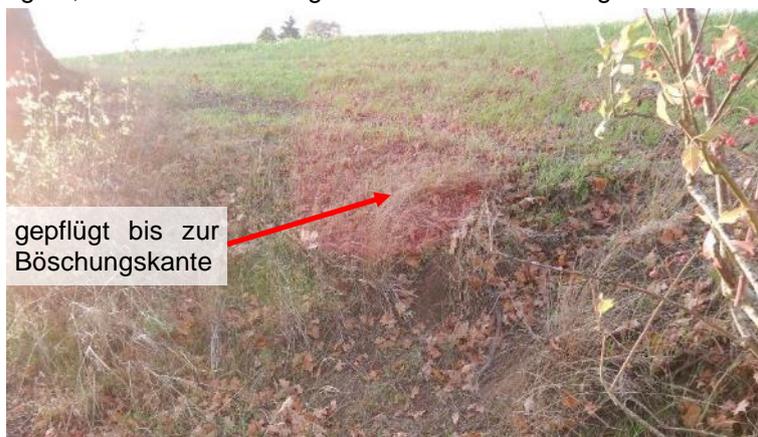
Abbildung 18 Feld oberhalb am Mühlberg

Die Ackerflächen oberhalb des Weges haben einen zu kleinen Feldrandsteifen, wodurch ein Abfluss und ein Mitführen von Erosionsmaterial begünstigt wird. Mit dem Landwirt wurde besprochen, diesen zukünftig zu verbreitern.

Im Rahmen des ersten Bürgerworkshops wurde vom bewirtschaftenden Landwirt mitgeteilt, dass die Flächen aktuell über Direktsaat (ohne Pflügen) bearbeitet werden und die betroffenen Anwohner bestätigten, dass seitdem weniger Erosionsmaterial mitgeführt wird.

Die angeregten Maßnahmen wie eine Verbreiterung des Feldrandstreifens sind wirksam und sollten umgesetzt werden.

In den erosionsgefährdeten Bereichen an den Hängen (siehe Kapitel 4. Erosionsgefährdete Bereiche) sollte weiterhin wie aktuell eine Direktsaat erfolgen und auf erosionsgefährdete Kulturen wie z.B. Mais und Soja verzichtet werden. Falls es zu geringeren Erträgen kommt, wären Unterstützungsmaßnahmen für den Landwirt sinnvoll, um zu verhindern, dass aus wirtschaftlichen Gründen wieder auf eine konventionelle Bewirtschaftung umgestellt werden muss.

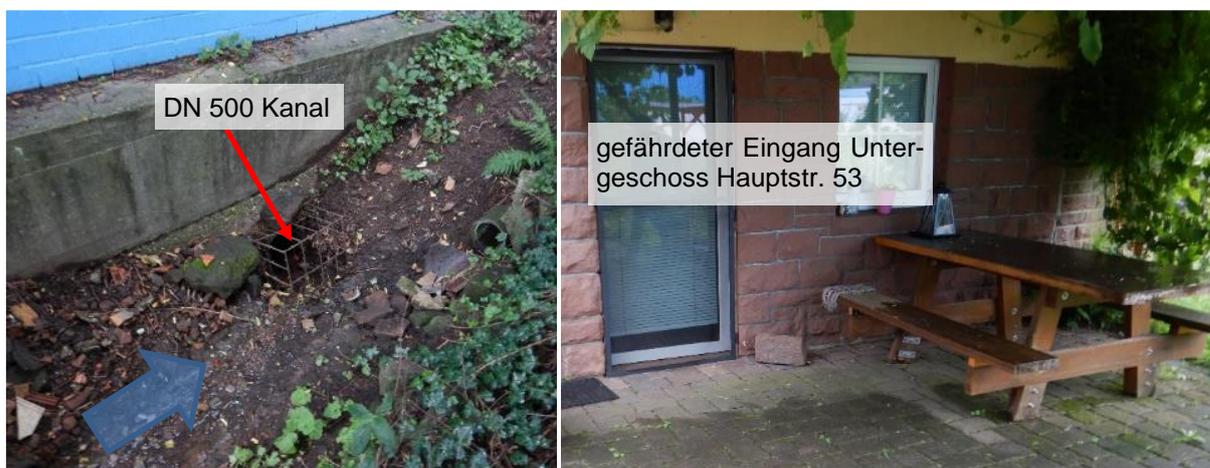
Abbildung 20 Entwässerungsgraben Industriebetrieb (links), Hauptstraße 53 (rechts)

Südlich liegt ein Entwässerungsgraben (s. Abbildung 20). Das sich hier sammelnde Niederschlagswasser, insbesondere auch die Dachentwässerung der Gebäude, wird unter dem Betrieb mit einem Durchlass (DN500) hindurchgeführt. Der Einlauf befindet sich im Bereich der Grabensohle in einem Tiefpunkt ohne Absetzbereich, daher kann sich dieser schnell zusetzen. Im Rahmen des Bürgerworkshops wurde von Anwohnern berichtet, dass es im Bereich des Grabens schon zum Rückstau gekommen ist. Dadurch kam es auf den Grundstücken Hauptstraße Nr. 51 und 53 zur Überflutung und Schäden.

Aktuell wären nach dem Fluten der Mulde und des Entwässerungsgrabens zuerst die Grundstücke und Keller der Hauptstraße Nr. 51 und 53 betroffen. Danach würde das steigende Wasser den Bereich der Trafostation und den Betrieb überfluten, da das Straßenniveau der Hauptstraße und der Abflussweg entlang der Bachverrohrung deutlich höher liegen. Es gibt keinen oberflächlichen Abflussweg, bis der Bereich der Trafostation ca. 60-70 cm überflutet ist. Dann würde ein oberflächlicher Abfluss entlang der Bachverrohrung einsetzen.

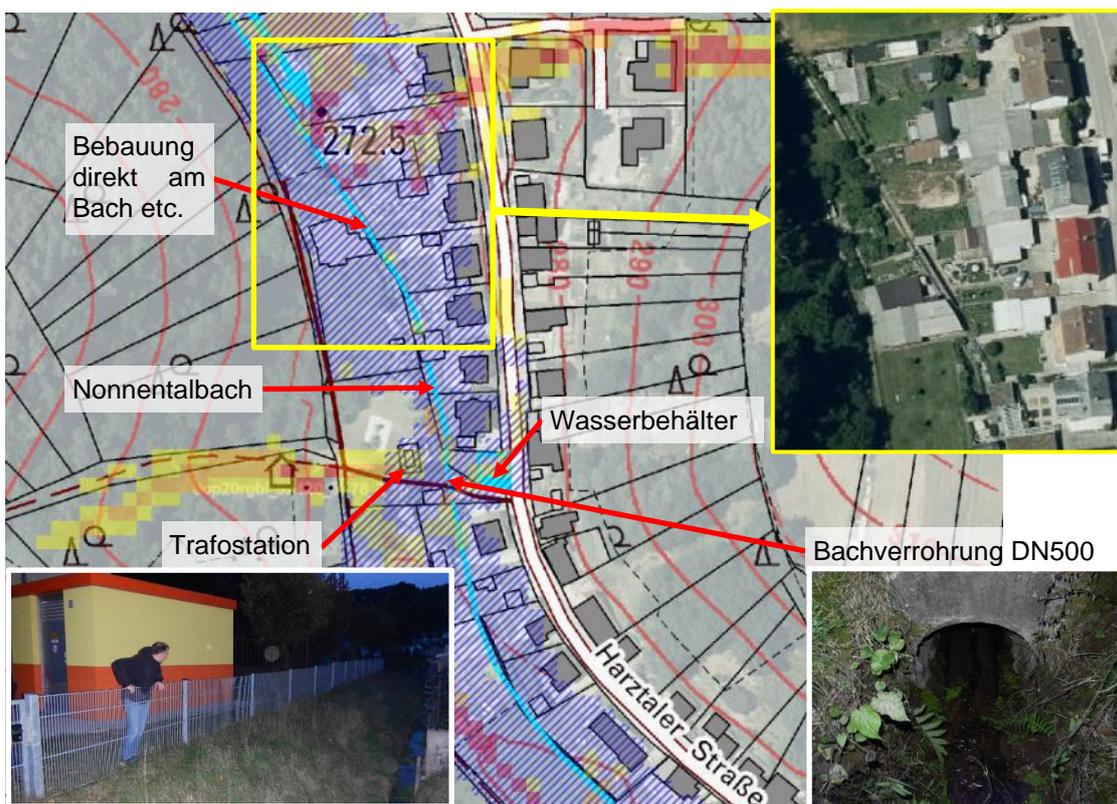
Abbildung 25 Nonnentalbach

Im Bereich der Harztaler Str. Nr. 29 ist der Bachdurchlass mit einem DN500 Rohr ausgeführt. Der Bach oberhalb ist teilweise bis an die Böschung verbaut, unter anderem mit Gartenhäuschen. Im Bereich der Grundstücke gibt es zusätzliche Engstellen an Brücken und Stegen sowie anderen Einbauten.

Ein weiteres Verbauen des Überflutungsbereiches des Baches ist zu verhindern. Insbesondere sollten die Abstandgebote soweit möglich eingehalten werden (§31 Landeswassergesetz), um dem Bach im Hochwasserfall ausreichend „schadlose“ Ausbreitungsfläche und Abflussquerschnitt zu geben. Durch den Verbau wird sowohl die Einstauhöhe als auch die Fließgeschwindigkeit erhöht, was potenziell zu höheren Schäden führt. Es wird vorgeschlagen, den Bestand im Rahmen einer Gewässerschau zu überprüfen und nicht genehmigte Einbauten ins Gewässer und Bauwerke im Gewässerrandstreifen entfernen zu lassen.

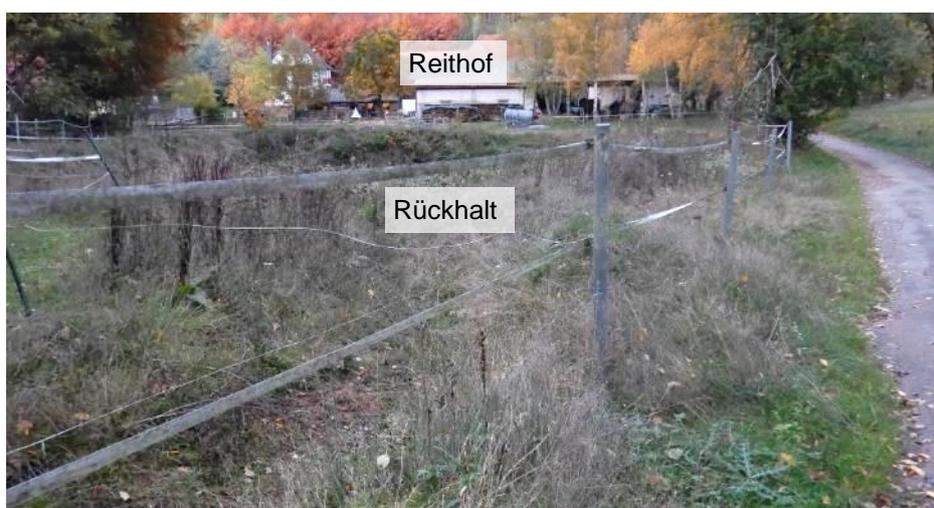
Abbildung 26 Harztalerhof, Schnitt westlich liegendes Rückhaltebecken

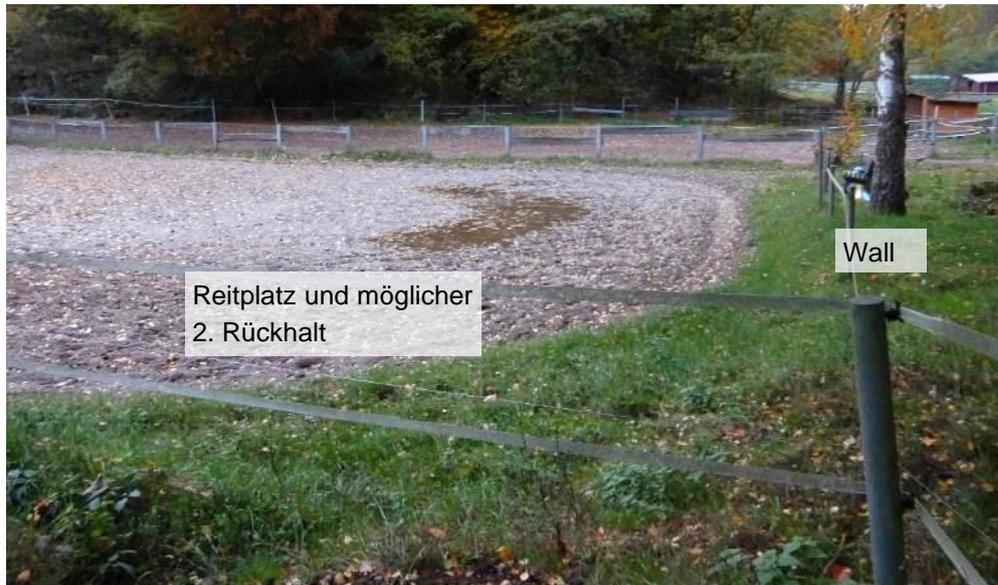
Abbildung 29 Reitplatz, Hof Harztaler Str. 2

Problematisch ist, dass durch den regelmässigen Vertritt der Pferde auf großen Flächenteilen kein Bewuchs vorhanden ist, der den Abfluss und die Erosion bremst. Hier sollte darauf geachtet werden, dass möglichst viel Fläche dauerhaft bewachsen ist. Die Wegeföhrung der Tiere sollte nicht durchgehend senkrecht zum Hang verlaufen, da auf diesen das Niederschagswasser kanalisiert wird, wodurch es zu hohen Abflußgeschwindigkeiten und entsprechend zusätzlicher Erosion kommt.

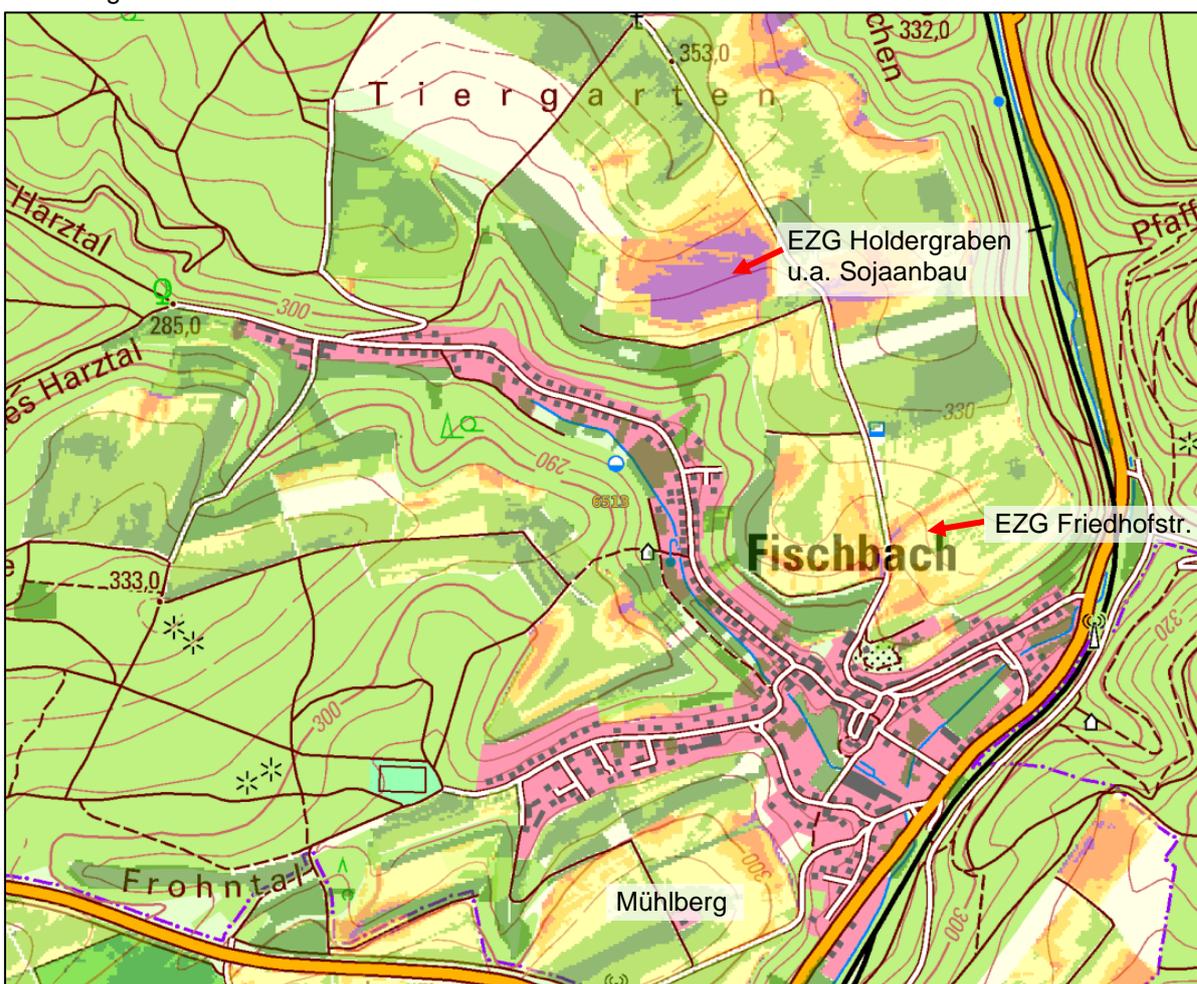
Abbildung 30 Erosionsgefährdete Bereiche

Zur Verhinderung von Erosion und den damit einhergehenden höheren Schäden durch Ausspülung sowie den höheren Kosten für Reinigung und Wartung wegen abgesetztem Material sollten erosionsgefährdete Bereiche erkannt und mittels Maßnahmen, wie z. B. angepasster landwirtschaftlicher Nutzung, das Erosionspotenzial verringert werden. In Abbildung 30 sind die erosionsgefährdeten Bereiche dargestellt, je dunkler das Grün desto weniger gefährdet ist der Bereich und je mehr die Farbe in Richtung Lila geht, desto höher ist die Gefährdung.

Die nach Kartengrundlage erosionsgefährdeten Bereiche in Fischbach sind vor allem die Einzugsgebiete des Holdergraben, der Friedhofstraße und an den Hängen des Mühlberg.

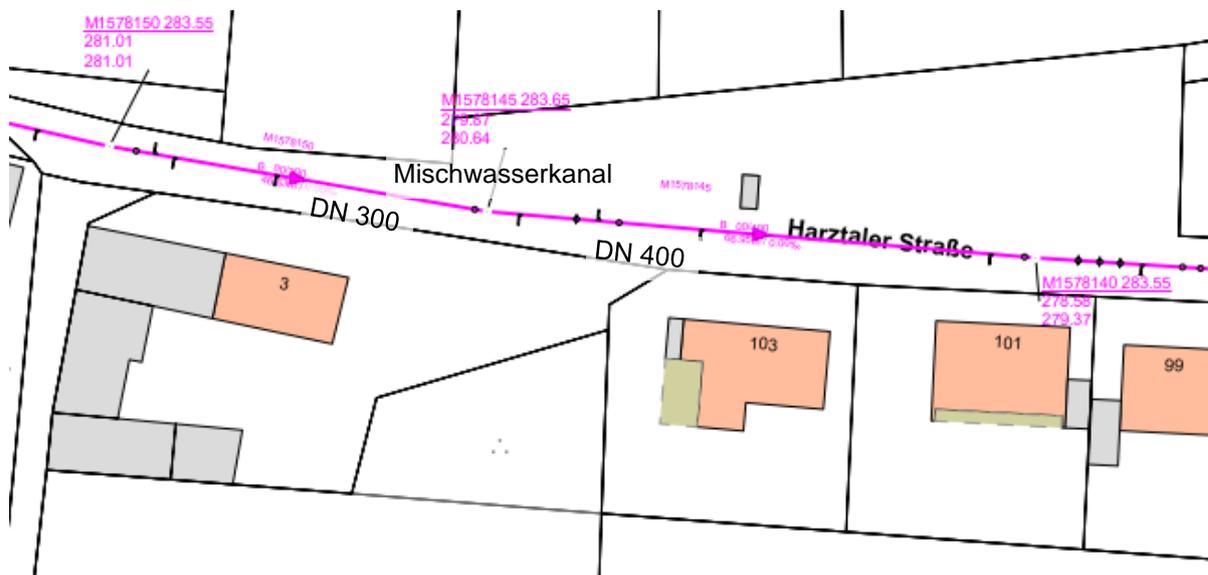
Abbildung 35 Bestandsdaten Kanal Harztaler Straße

In den Kanaldaten der Gemeinde ist im Bereich der Harztalerstraße Nr. 103 nur der Mischwasserkanal verzeichnet, welcher sich im Bereich der Wegmündung von DN 300 auf DN 400 vergrößert. Die Kanäle im Bereich der Grundstücke sind nicht verzeichnet und wurden anscheinend privat verlegt (Abbildung 35).

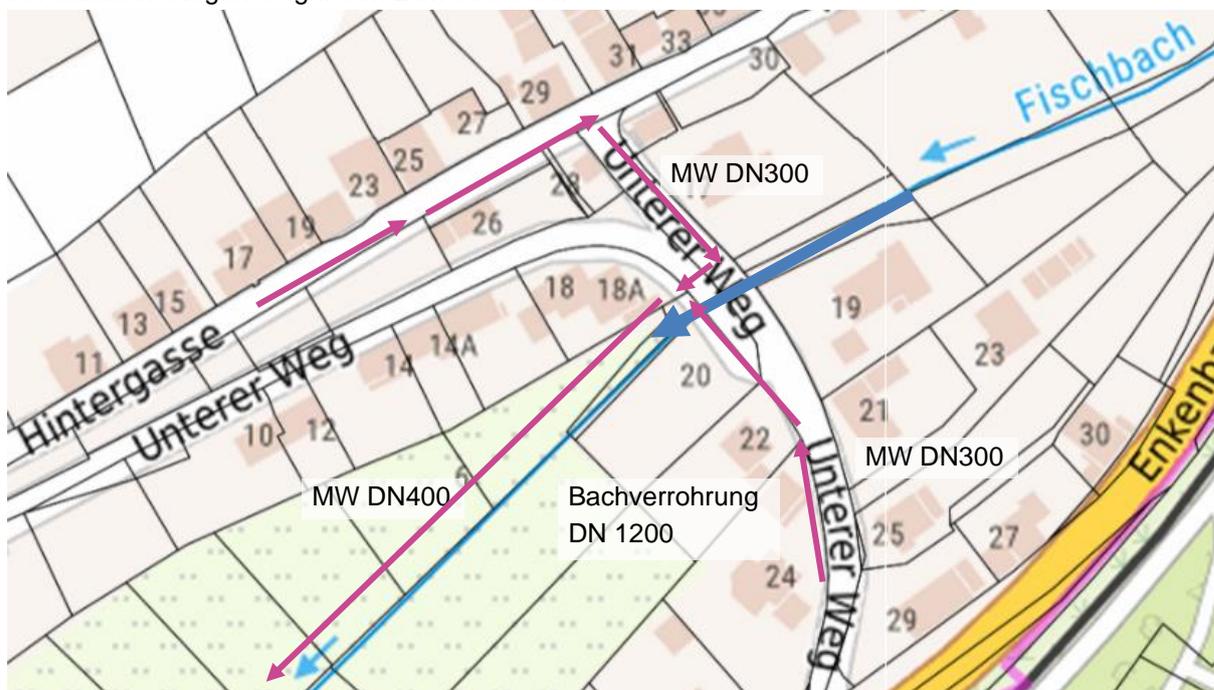
Abbildung 36 Verlaufsplan der Kanalisation im Bereich Unterer Weg 18

Der Mischwasserkanal verläuft entlang des Fischbaches. Im Bereich der Gewässerkreuzung vom Unteren Weg mit dem Fischbach werden die DN 300 Kanäle aus Nordwesten und Südosten zusammengeführt. Der dann DN 400 große Kanal folgt nach der Zusammenführung dem Fischbach nach Südwesten (siehe Abbildung 36). Nach Berichten von Anwohner kommt es im Bereich der Zusammenführung bei stärkeren Regenereignissen zum Überstau.

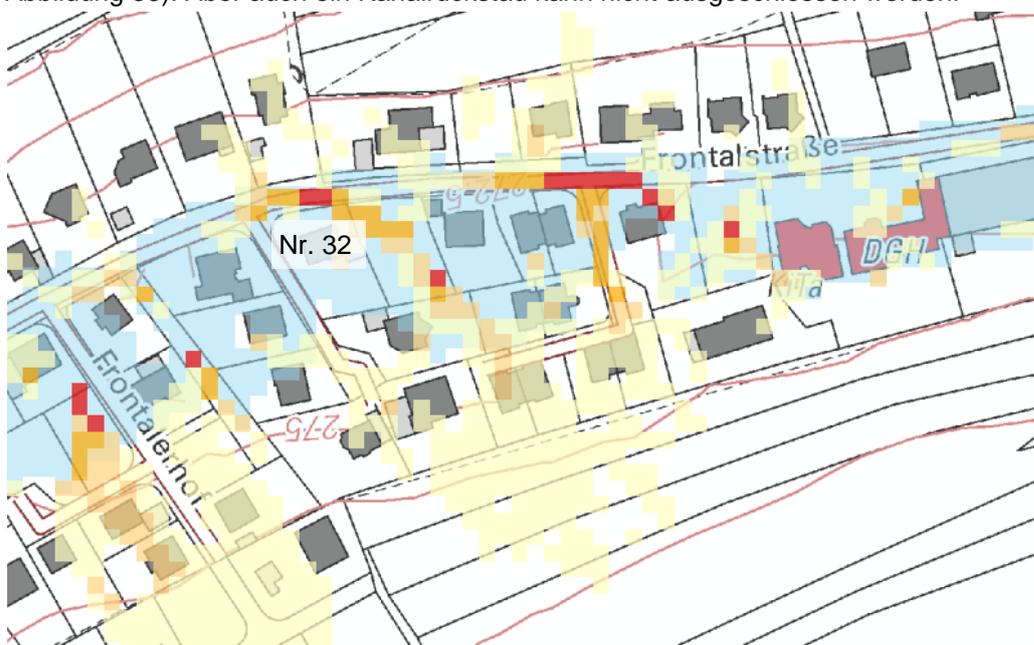
Abbildung 38 Überflutungsgefährdung Frontalstr. 32

Im Rahmen des Bürgerworkshop wurde berichtet, dass der Keller von Frontalstr. 32 bei Starkregen überflutet wurde. Der genaue Eintrittspfad ist nicht bekannt. Im entsprechenden Bereich kann es sowohl zu oberflächlichen Zuflüssen aus dem Hangbereich als auch über die Frontalstraße kommen (siehe Abbildung 38). Aber auch ein Kanalarückstau kann nicht ausgeschlossen werden.
