# Hochwasser- und Starkregenvorsorgekonzept

Verbandsgemeinde Enkenbach-Alsenborn

## Erläuterungsbericht Spezifischer Teil Neuhemsbach

Juli 2023

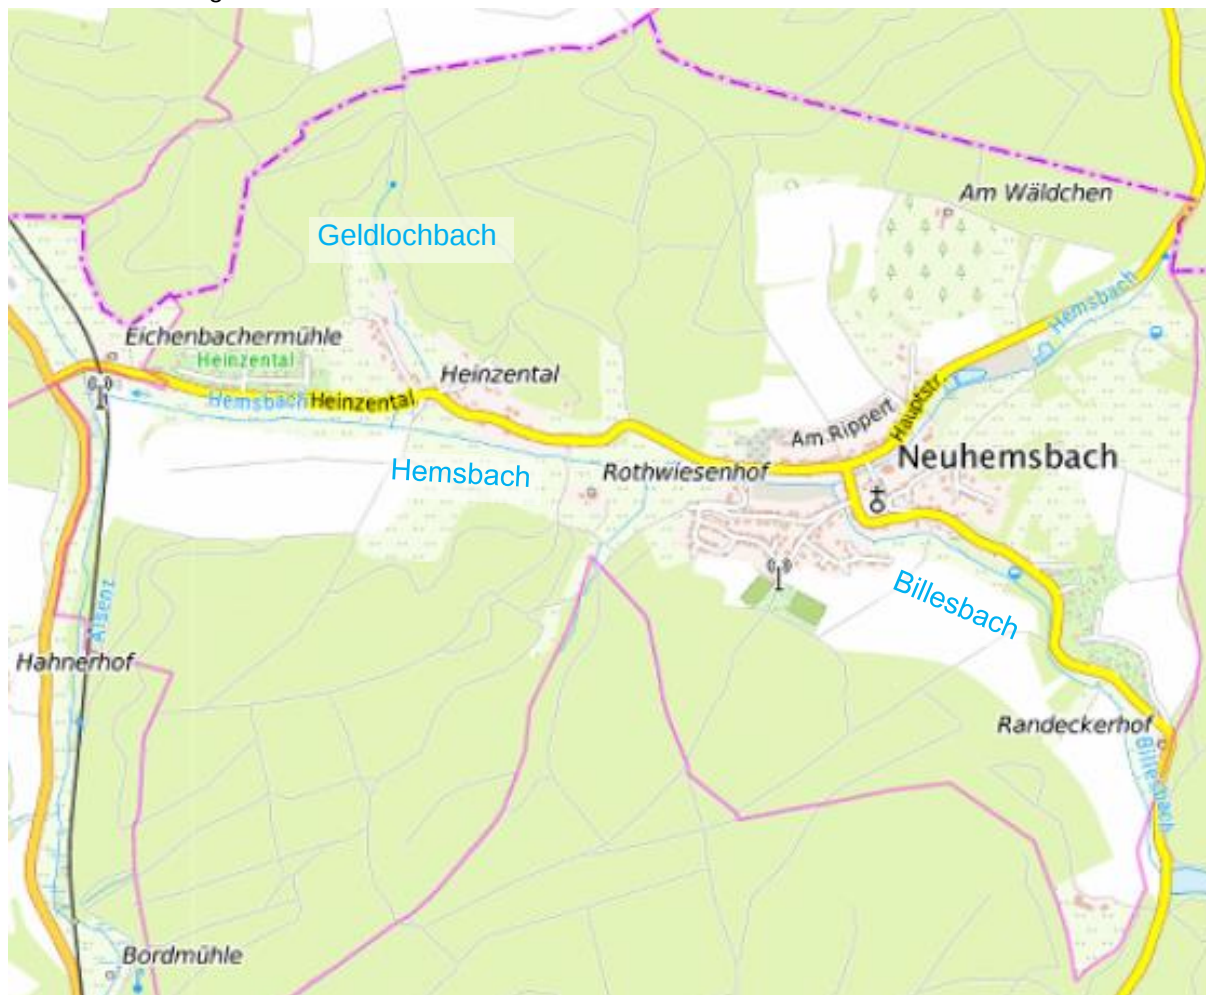
Abbildung 3 Gewässer in der Gemeinde Neuhemsbach

Alle Gewässer im Bereich von Neuhemsbach sind Gewässer III. Ordnung und somit ist die Verbandsgemeinde für diese unterhaltungspflichtig.

Die für die Ortslagen relevanten Gewässer sind:

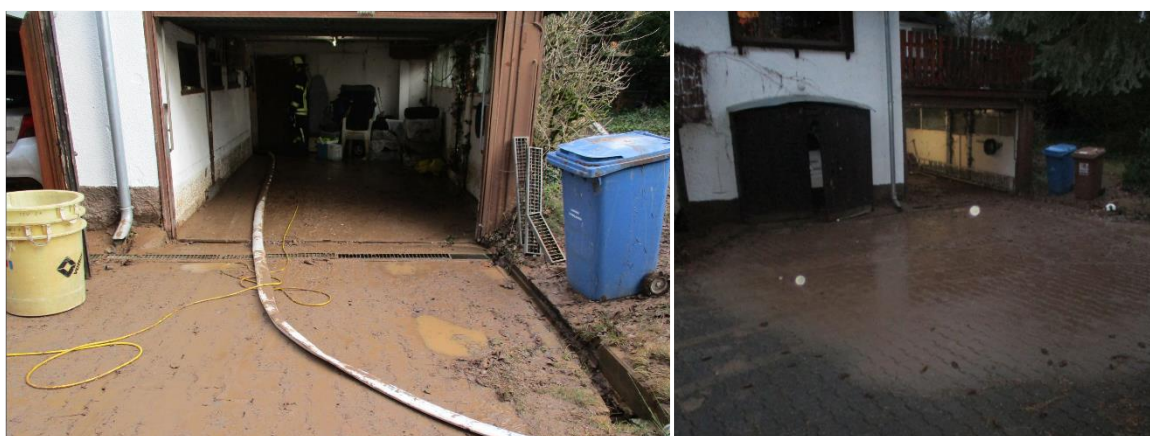
Abbildung 5 Neuhemsbach Lerchenstraße 04.02.2020

Die Starkregenereignisse am 01.06.2018 und 11.06.2018 führten in der Verbandsgemeinde vielerorts zu großflächigen Überflutungen und erheblichen Schäden. Die Ortsgemeinde Neuhemsbach war am 11.06.18 stark getroffen (siehe Abbildung 4), am 01.06. aber nur leicht. Zu Überflutungen (siehe Abbildung 5) kam es auch am 04.02.2020, wo es nachts auf schon gesättigte Böden geregnet hat.

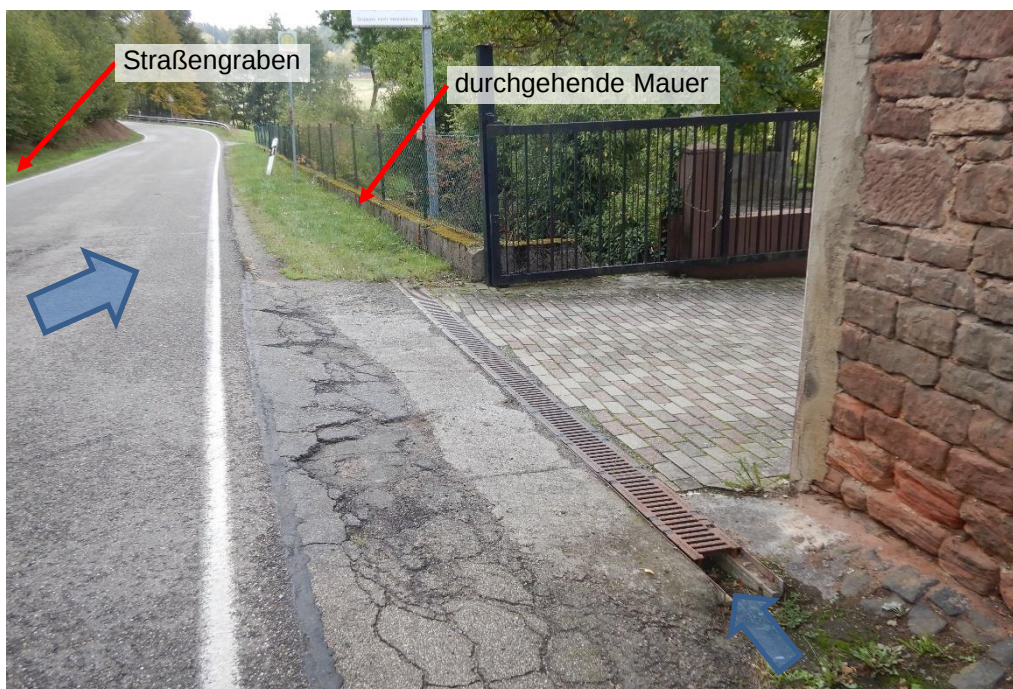
Abbildung 8 Situation L394 Randeckerhof

Nördlich des Hofes kommt es bei Starkregen zur Überspülung der L394 entlang der Tiefenlinie in Richtung Hemsbach (Billesbach), wobei auch Schotter und Schlamm (Erosionsmaterial) transportiert und abgelagert werden.

Die bisher aufgetretenen Schäden umfassen Erosionsschäden an Wirtschaftswegen und landwirtschaftlichen Flächen sowie die Reinigungskosten der L394 sowie der Entwässerungsanlagen.

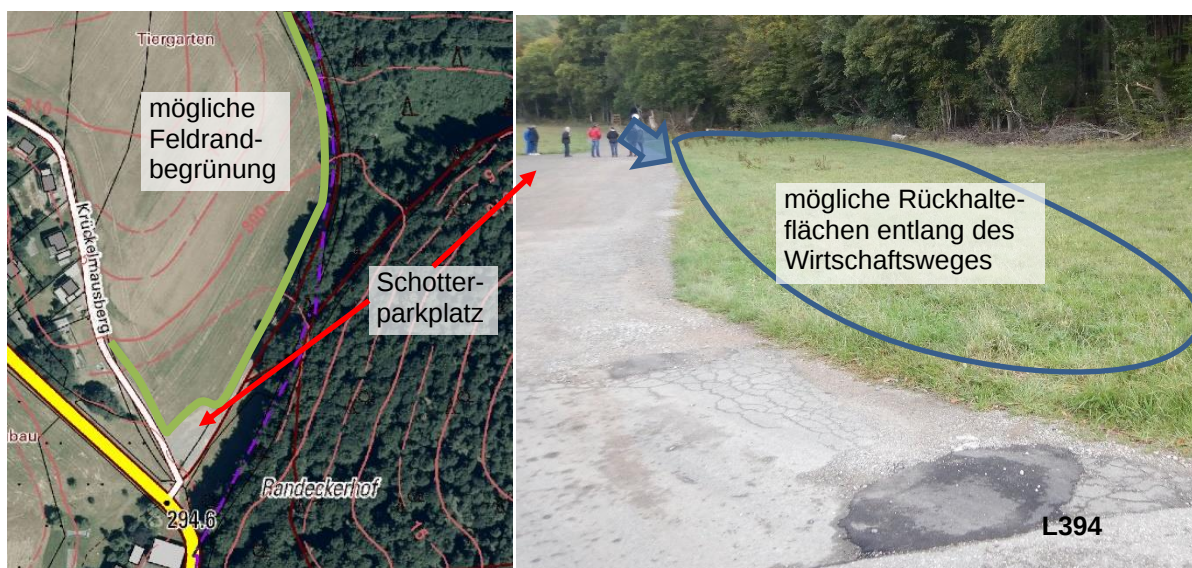
Abbildung 10 mögliche Rückhalteflächen Bereich Randeckerhof

Grundsätzlich liegt hier aber nur ein geringes Schadenspotential durch Verschmutzung der Straße und Unfälle bei nicht angepasster Fahrweise bei Starkregen durch Aquaplaning vor.

Weiterhin sollten in regelmäßigen Abständen Abschläge vom Wirtschaftsweg in Wegseitenmulden oder die Wald- und Wiesenflächen geschaffen werden, um einer Aufkonzentration des Niederschlagswassers auf dem Weg entgegenzuwirken. Das kann auch in Verbindung mit dem anzulegenden Grünstreifen erfolgen, der als Kaskadengraben profiliert werden kann, siehe Abbildung 10.

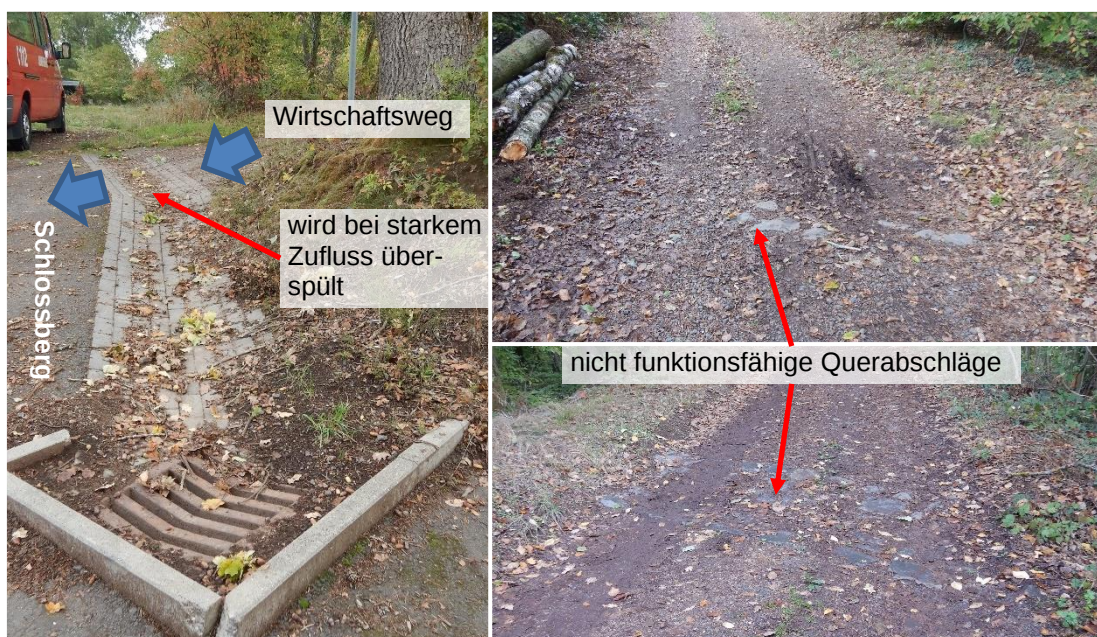
Abbildung 15 Situation Wirtschaftsweg in Verlängerung Schlossbergstraße

Die kleinen Querabschläge sind durch schnelles Zusetzen mit Erosionsmaterial und Bodenbewegungen im Bereich der Fahrspuren nicht geeignet bzw. müssten regelmäßig von Erosionsmaterial befreit werden, weil das Gefälle und der Winkel zu flach für eine Selbstreinigung ist.

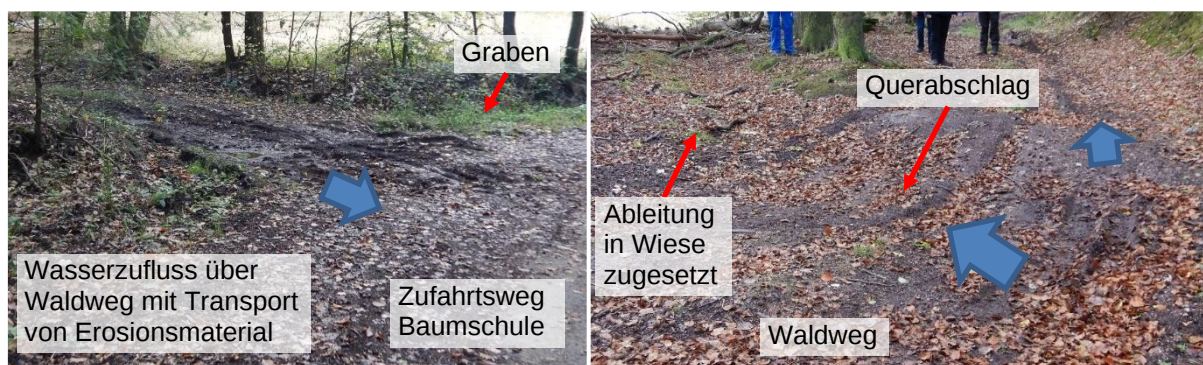
Abbildung 17 Situation Wirtschaftsweg an der Baumschule zur L394

Entlang der Wirtschaftswege sollten Mulden im Wald mit entsprechenden Abschlängen im Wegeprofil geschaffen werden, um eine Konzentration des Niederschlagswassers auf den Wegen soweit wie möglich zu verhindern. Die vorhandene Quermulde im Weg, welche das Wasser auf die Wiese ableitet (siehe Abbildung 17), sollte vertieft, verbreitert und befestigt werden. Die Befestigung im Weg kann zum Beispiel durch Steinsatz erfolgen. Eine Befestigung ist nötig, da sonst auch weiterhin der Boden durch das Befahren stark verformt werden wird.

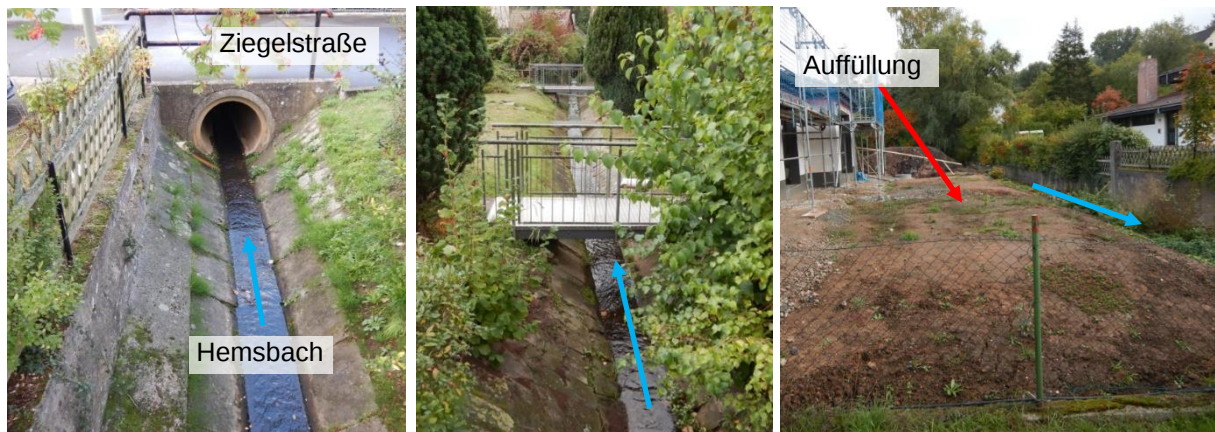
Abbildung 19 Situation Hemsbach im Bereich der Ziegelstraße

Es sind mehrere private Brücken über den Bach errichtet worden, aber abflussbegrenzend sind die Verrohrungen, insbesondere die der Ziegelstraße.

Auch die Bauchaue wurde in vielen Bereichen aufgefüllt und das Gewässerbett zusätzlich zum Verbau mit Mauern etc. eingeengt.

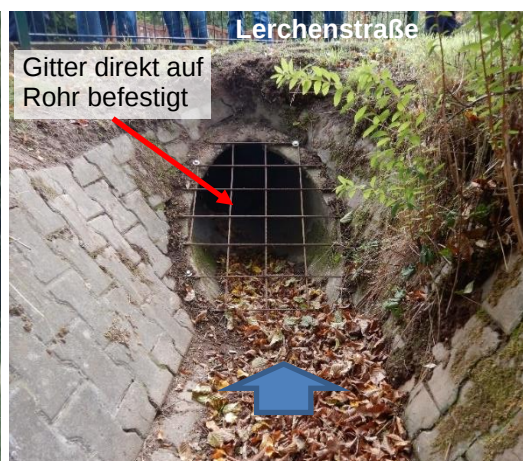
rechts: Einlauf Verrohrung Lerchenstr.

Am Beginn der Verrohrung wurde ein Gitter angebracht. Die Anwohner berichten, dass Beschädigungen innerhalb der Verrohrung vorhanden sind und der Rohrquerschnitt sich nicht entsprechend der vorhandenen Zuflüsse vergrößert, dies konnte vor Ort nicht geprüft werden.

Das Gitter vor der Verrohrung sollte umgebaut werden. Bei einer Verlegung ist es wichtig, dass ein Um- oder Überströmen möglich ist, bzw. dass das Gitter eine größere Fläche als der Rohreinlauf hat, also es vorverlegt ist und von der Seite oder von oben angeströmt werden kann. Beim aktuellen Ausbau des Grabens bietet es sich an, in den Graben (ca. auf Höhe des Rohrscheitels) einen Gitterrost einzusetzen und an dessen Beginn einen Rechen anzuordnen.

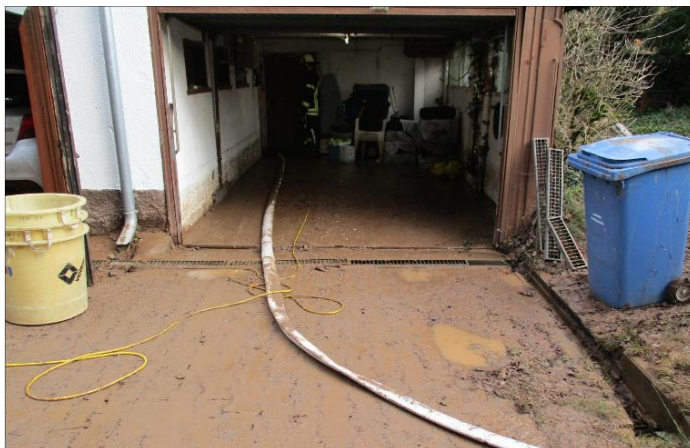
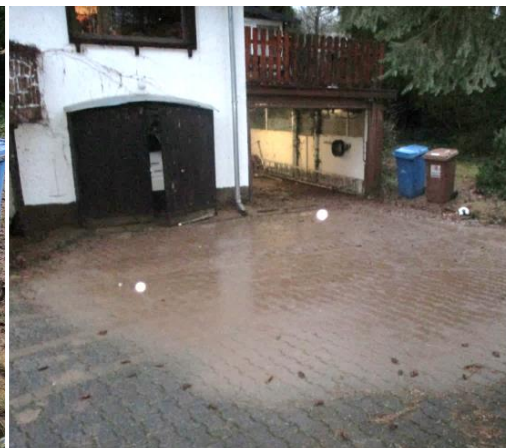
Abbildung 22 Neuhemsbach Lerchenstraße 04.02.2020

Die Verrohrung führt unter dem Hof der Lerchenstraße Nr. 2 hindurch. Vor der Garage befindet sich ein Geländetiefpunkt, weshalb es hier zur Sammlung von oberirdischem Zufluss, aber auch zu einem Überstau des Kanals kommt, welcher in der Vergangenheit beobachtet wurde und durch den der Hof sowie die Garage überflutet wurde, siehe Abbildung 22

Da das Grundstück Lerchenstraße Nr. 2 im Hof einen Tiefpunkt vor der Garage mit Bodenabläufen in den Kanal hat, ist auch langfristig ein Objektschutz nötig, da sich Niederschlagswasser hier auch weiterhin sammeln wird. Einem Rückstau aus dem Kanal kann über eine Sicherung des Kanaldeckels und den Einbau einer Rückstauklappe begegnet werden, dabei fließt dann aber das Niederschlagswasser vom Hof für die Dauer des Ereignisses nicht mehr ab und müsste auf dem Grundstück bewirtschaftet werden.

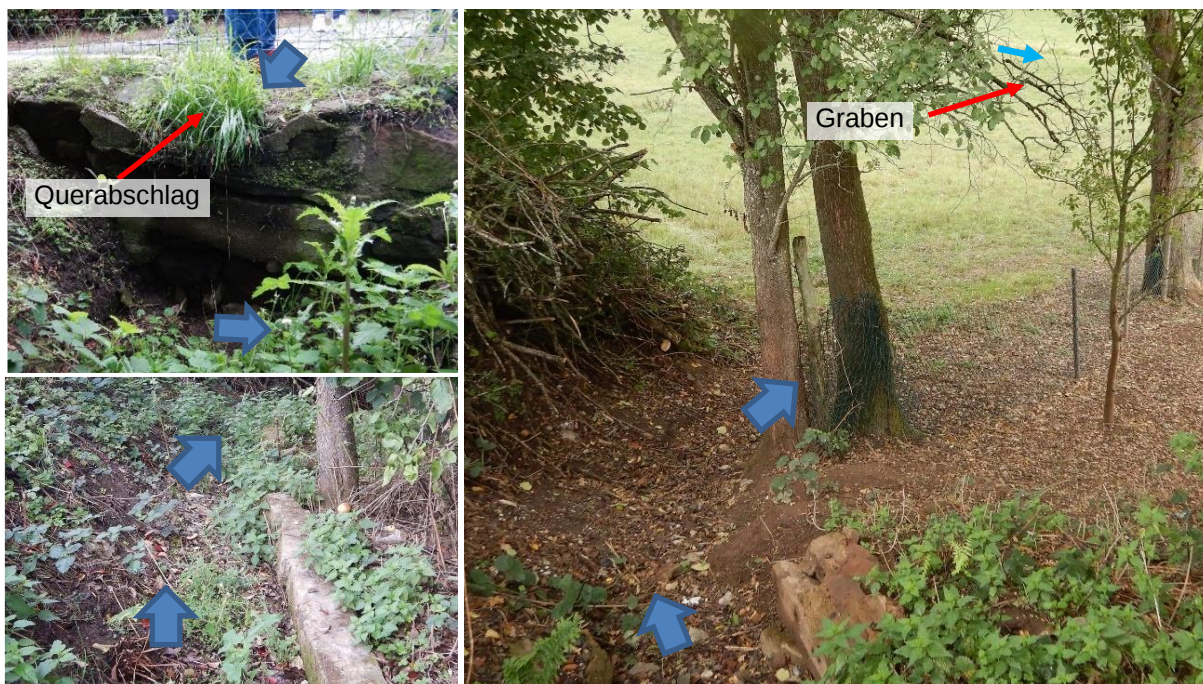
Abbildung 25 Situation am östlichen Wirtschaftsweg oberhalb von Am Rippert

Vor Beginn der Bebauung ist auf den Wegen je ein Querabschlag vorhanden.

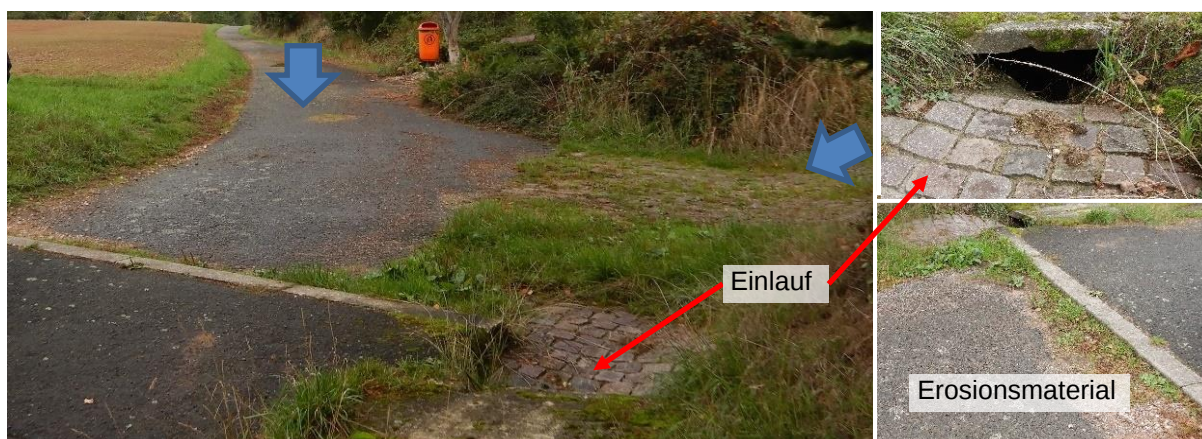
Abbildung 26 Situation am westlichen Wirtschaftsweg oberhalb von Am Rippert

Der westliche Abschlag besteht aus einem Bord, welches in den Weg eingebaut ist und das Wasser einem Einlaufbauwerk zuführt. Beim östlichen handelt es sich um eine Pflasterrinne, die das Wasser in den Seitenstreifen leitet, von wo aus es zum Graben, der an der Hauptstraße gefasst wird, geführt wird.

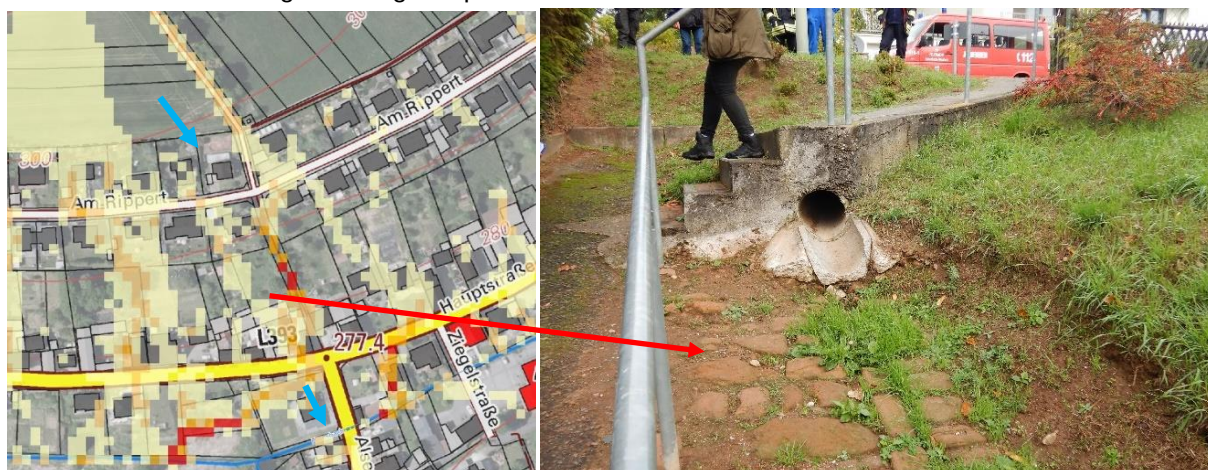
Abbildung 27 Starkregenabfluss im Bereich des Fußweges zur Hauptstraße

Der Einlauf ist relativ klein, weshalb es schnell zu einer Überspülung desselben kommt. Regenwasser wird durch die beidseitige Graswulst auf dem Wirtschaftsweg gehalten. Das vom Wirtschaftsweg und der Straße Am Rippert oberflächlich abfließende Wasser fließt zu großen Teilen über den Fußweg Richtung Hauptstraße.

Die Bereiche der vorhandenen Grünstreifen können für eine Rückhaltung genutzt werden, hierfür muss u.a. die Zuleitung vom Weg z.B. durch den Einbau von Querabschlägen zu kleinen Mulden verbessert werden. Anstelle von einzelnen Mulden können die Feldrandsteifen zumindest einseitig auch als Kaskadengraben mit Busch- und Baumbestand ausgebaut werden. Die Aushubmassen können zur Profilierung von Wallhecken an langen Hängen genutzt werden.

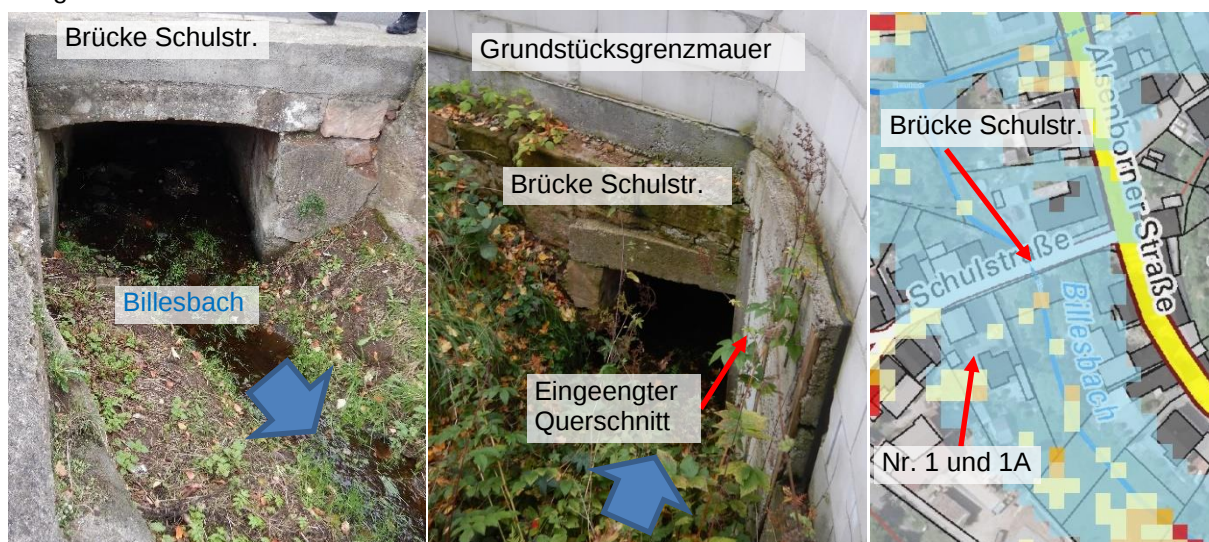
Abbildung 28 Situation Brücke Schulstraße über Billesbach

Die Brücke der Schulstraße über den Billesbach ist beschädigt und muss erneuert werden, dies ist den Verantwortlichen bekannt und aktuell schon in Planung.

Der Einlauf des Brückendurchlasses wurde durch eine private Mauer verkleinert, wodurch sich der Maximalabfluss verringert hat und es schneller zu einem Rückstau an der Brücke kommt, siehe Abbildung 28.

Im Rahmen des Bürgerworkshops wurde auch berichtet, dass es oberhalb der Brücke zu einem Rückstau des Billesbachs mit Überflutung der Grundstücke an der Alsenborner Straße kommt. Es wurde aber von keinen Schäden durch die Überflutung berichtet.

Anlieger sollen das Gewässer und den Gewässerrandstreifen freihalten und tiefliegende Gebäudeteile sollten durch Objektschutzmaßnahmen geschützt oder an mögliche Überflutungen angepasst werden. Ein Notabfluss über die Brücke und von der Schulstraße in den Bach muss gewährleistet sein, entsprechend dürfen keine geschlossenen Begrenzungen wie die private Mauer hier errichtet werden. Die Mauer ist unverzüglich zu entfernen, weil sie nicht genehmigt ist und eine Gefährdung darstellt bzw. durch sie das Schadensrisiko deutlich erhöht wird.

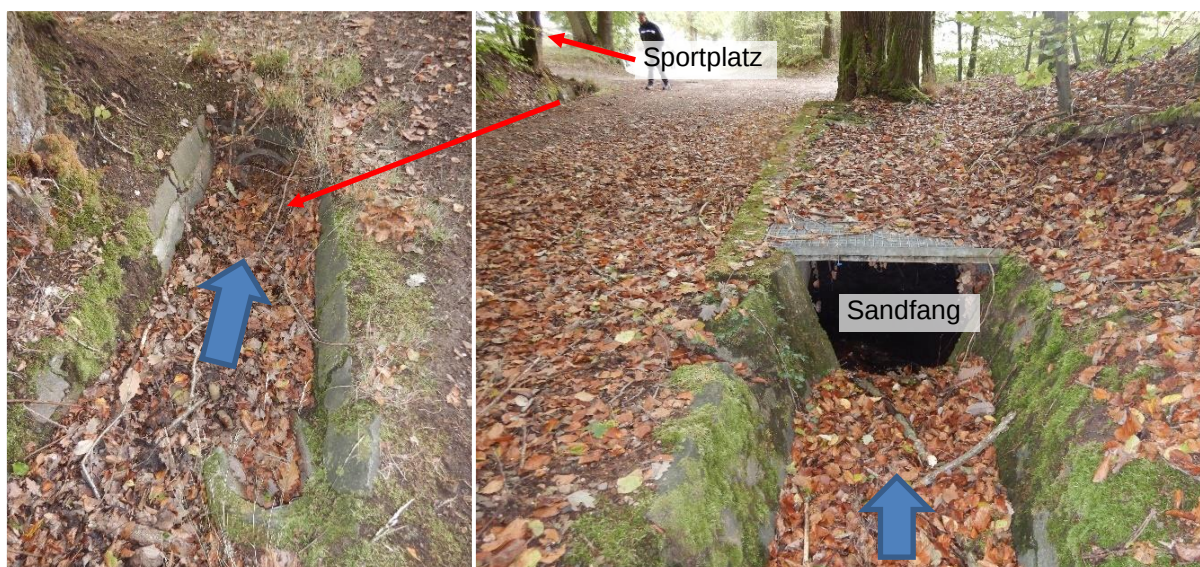
Abbildung 30 Situation Wasserefassung Waldweg oberhalb des Sportplatzes

Das über den Waldweg abfließende Wasser wird durch mehrere Querabschläge in Mulden am Wegrand geleitet und dort zurückgehalten. Wasser, das nicht mehr zurückgehalten werden kann, wird mittels eines Einlaufbauwerks mit Sandfang gefasst. Vor den Bauwerken erfolgt kein Rückhalt von Treibgut, so dass Blätter und Äste direkt in die Verrohrung gespült werden, siehe Abbildung 30.

| Nr. | Maßnahme | Träger | Umsetzung |
|---|---|---|---|
| | Freihalten der Außengebietsentwässerungsanlagen am Sportplatz, insbesondere Schaffung von Kaskaden und Mulden oberhalb der Wasserfassungen zur Rückhaltung, siehe Kapitel 2.10. | Ortsgemeinde | kurzfristig |

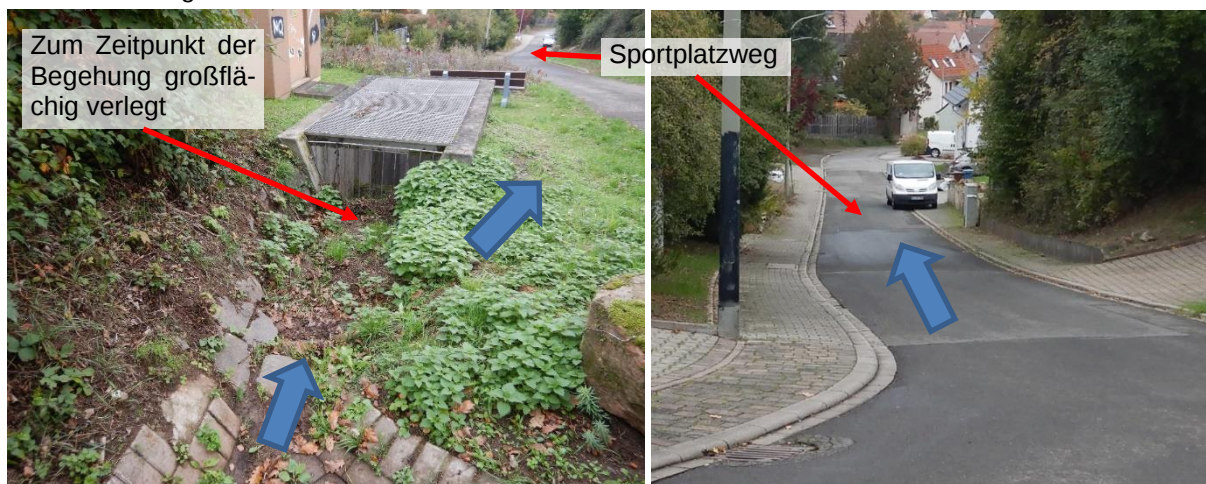
Abbildung 31 Situation Einlaufbauwerk mit Sandfang am Sportplatzweg

Das Einlaufbauwerk neben dem Sportplatz liegt über Straßenniveau, so dass Niederschlagswasser bei einer Belegung des Rechens oder zu großen Zuflussmengen seitlich am Einlaufbauwerk vorbeiströmt, siehe Abbildung 31.

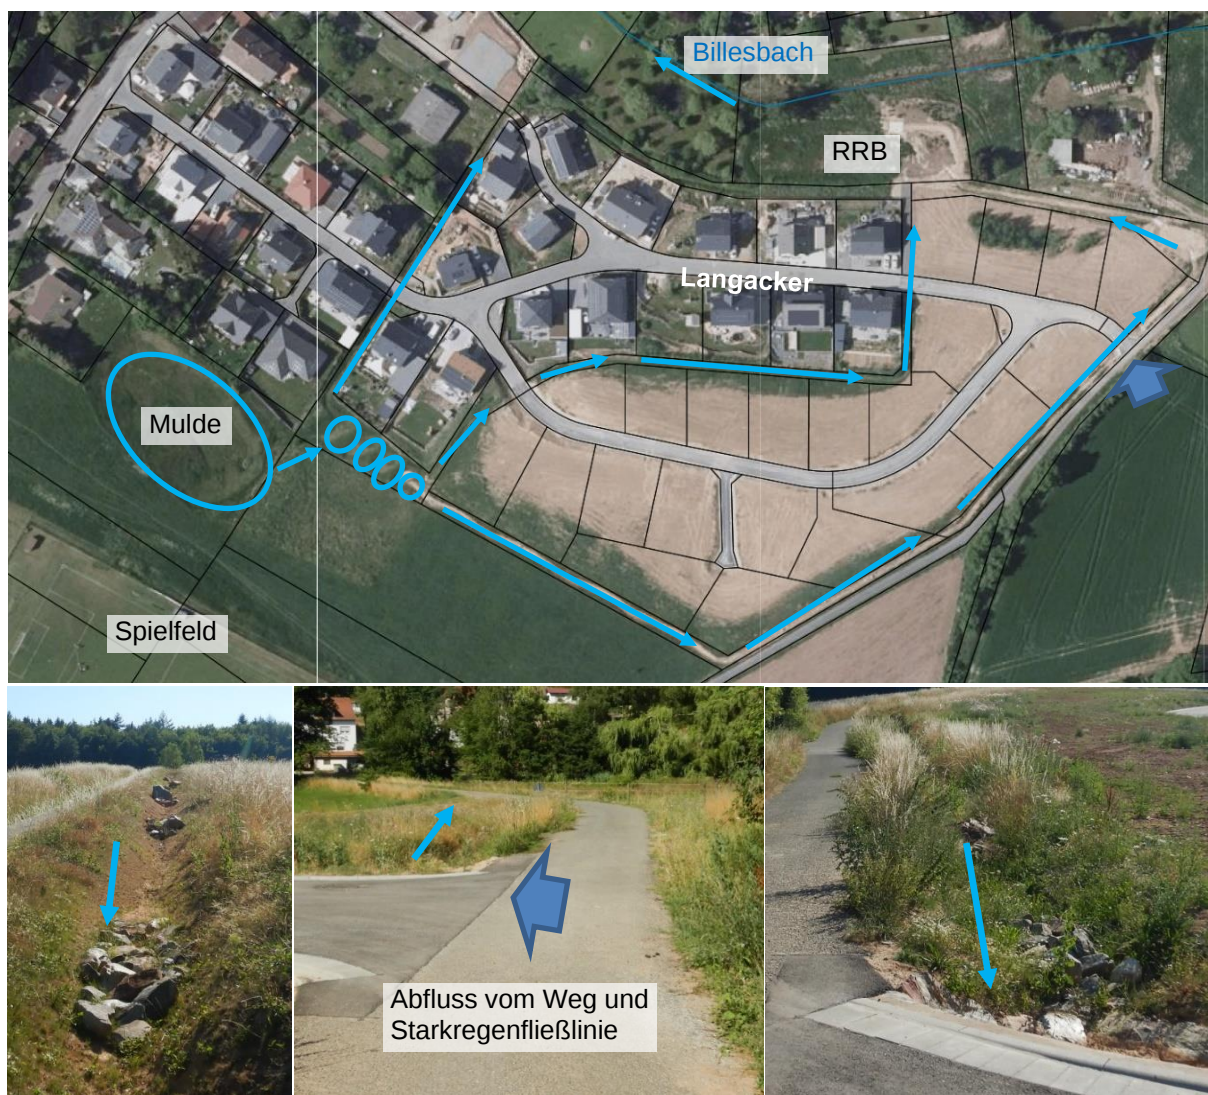
Abbildung 34 Außengebietswasserableitung Neubaugebiet Schlossbergblick

Die Ableitung des Starkregenabflusses soll über drei Gräben erfolgen, welche durch und entlang des Gebietes verlaufen, siehe Abbildung 34. Die Gräben sind als Entwässerungsgräben mit Steinschüttung zur Reduktion der Fließgeschwindigkeit ausgeführt, eine Rückhaltung erfolgt über einige Mulden.

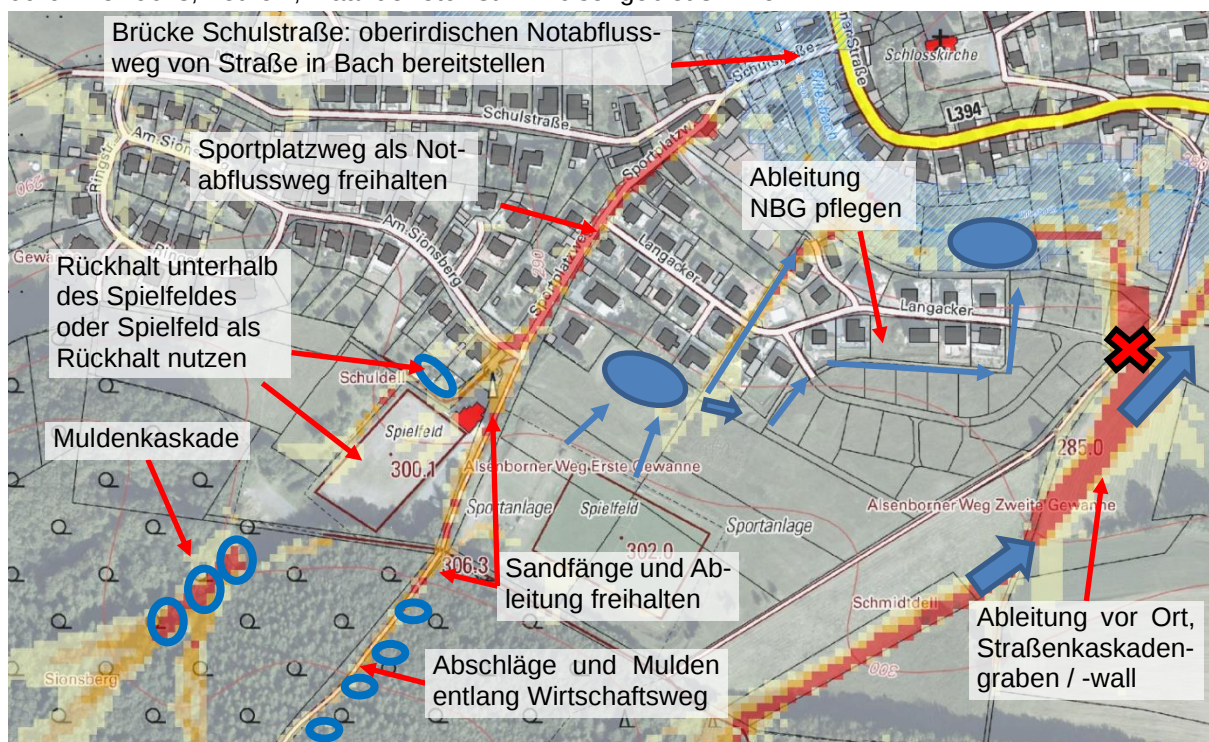
Abbildung 35 Maßnahmen im Bereich Sportanlagen und Neubaugebiet

Oberhalb der Schotterfläche im Wald eignet sich das Gelände zur Anlage von mehreren Mulde- / Damm-Systemen, so dass im Bereich der Tiefenlinie ein großer Rückhalt geschaffen werden kann, siehe Abbildung 35. Der Sportplatz kann durch eine ganzheitliche Einfassung mittels Schwelle und Erdwall für einen temporären Rückhalt mit einer gezielten gedrosselten Ableitung genutzt werden. Aktuell gibt es nur teilweise Befestigungen und keine gezielte gedrosselte Ableitung.

| Nr. | Maßnahme | Träger | Umsetzung |
|---|---|---|---|
| | Im Bereich der Starkregenfließlinie oberhalb des Sportplatzes sollten im Wald Kleinstrückhalte sowohl am Weg als auch in der Tiefenlinie geschaffen werden, siehe Abbildung 35. | Forst / Ortsgemeinde | mittel- / langfristige |

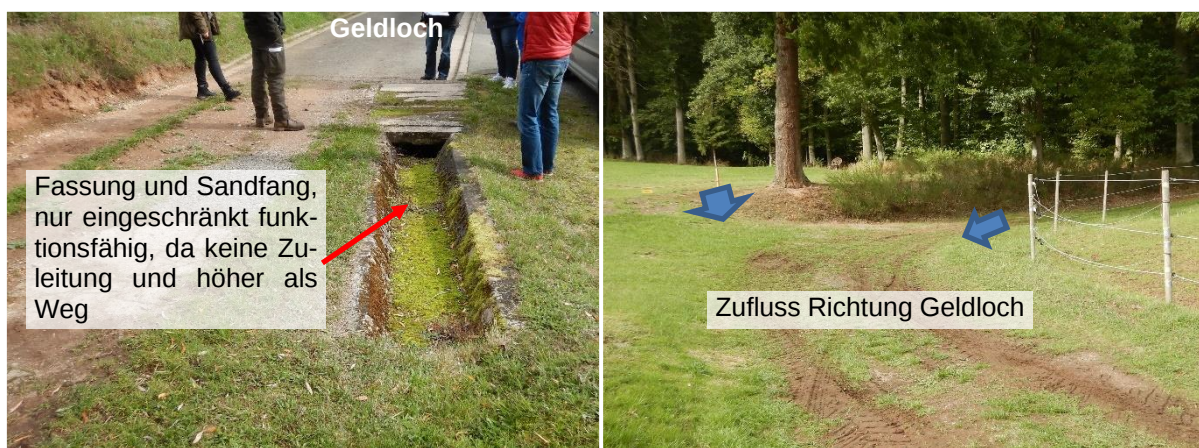
Abbildung 39 Situation Beginn Bebauung Geldloch

Die landwirtschaftlichen Flächen zwischen der Bebauung am Geldloch und Wald werden aktuell als Wiesen genutzt. Das zuströmende Wasser zur Straße Geldloch wird mittels eines Grabens und Sandfanges gefasst, siehe Abbildung 39. Der oberflächliche Abfluss fließt bei Starkregen die Straße Geldloch entlang und wird durch die Leitwirkung der Bordsteine in Richtung Heinzentalstraße geführt, ein vorheriger Abschlag aus dem Straßenraum in Richtung Bach ist nicht vorhanden.

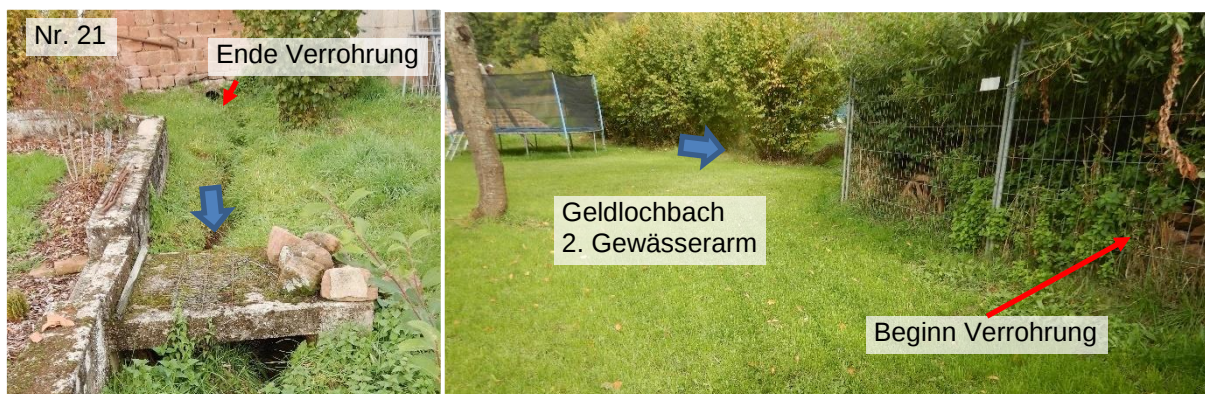
Abbildung 40 Verrohrung Geldlochbach

Eine Gefährdung durch Überflutung ergibt sich insbesondere bei den Grundstücken Heinzental 19-23.

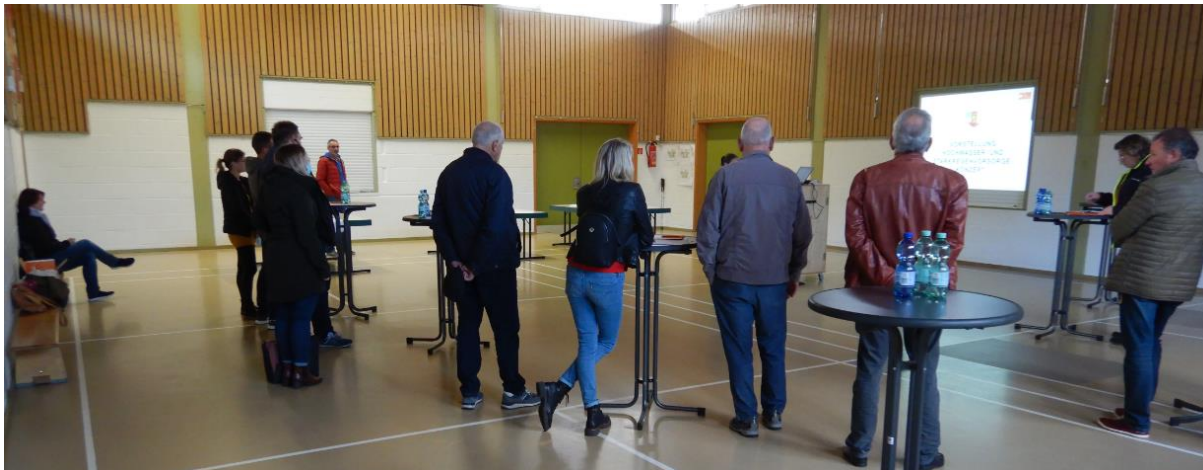
Abbildung 42 1. Bürgerworkshop

In der Karte sind die Bereiche eingetragen, die von den Anwesenden zusätzlich zu den schon beschriebenen kritischen Bereichen aufgezeigt wurden bzw. auch Ergänzungen zu schon bekannten Stellen.
