## Auftraggeber

Verbandsgemeinde Enkenbach-Alsenborn  
Hauptstraße 18  
67677 Enkenbach-Alsenborn

igr GmbH  
Luitpoldstraße 60a  
67806 Rockenhausen

im Juli 2023

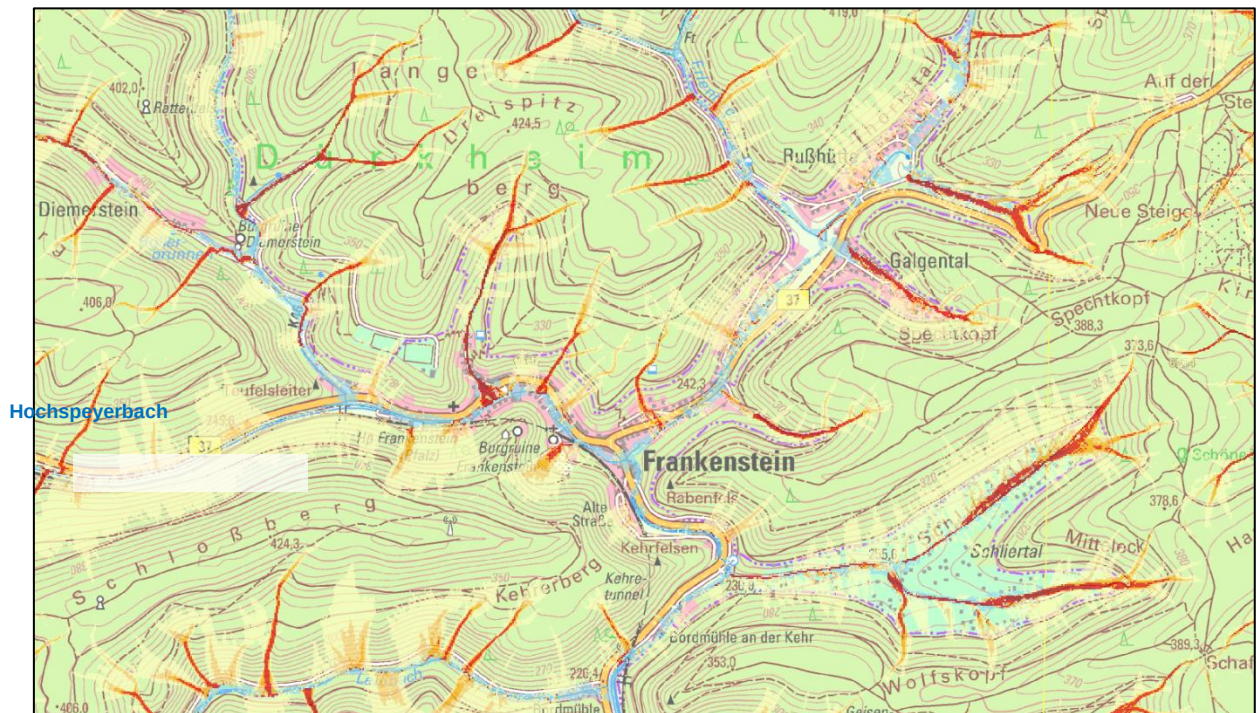
Abbildung 1 Starkregengefährdungskarte im Bereich der Ortslagen von Frankenstein

In Abbildung 1 sind hellblau die durch Überflutung und gelb/rot durch Starkregenabfluss besonders gefährdeten Bereiche zu sehen.

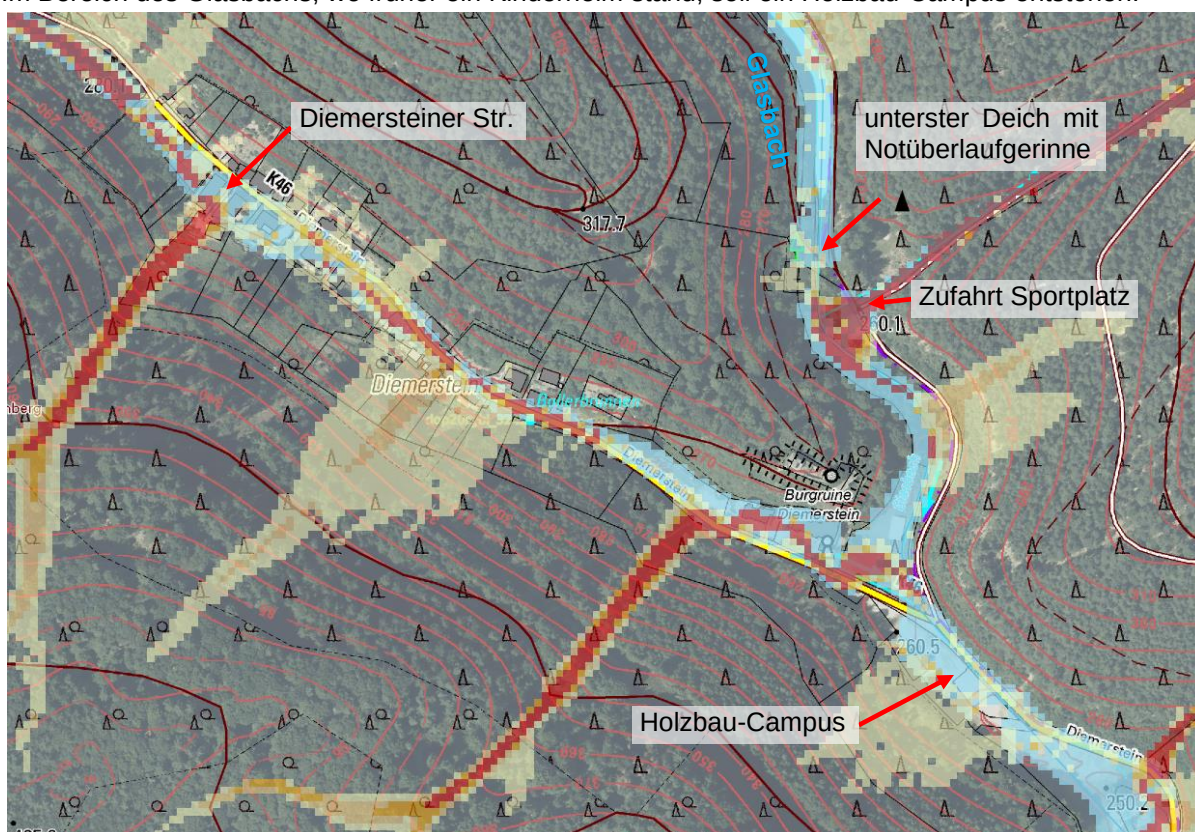
Abbildung 8 Starkregenfließlinien Diemerstein

Die Tallagen von Diemerstein und entsprechend fasst die komplette Bebauung liegen hierdurch bei extremen Starkregenereignissen im überflutungsgefährdeten Bereich, siehe Abbildung 8 (hellblau dargestellt).

Das bedeutet nicht, dass die Flächen bei Starkregen komplett überflutet werden, sondern es stellt Bereiche dar, bei denen Maßnahmen zur Schadensminimierung (wie Nutzungsanpassungen oder bauliche Maßnahmen) für einen entsprechenden Fall ergriffen werden sollten.

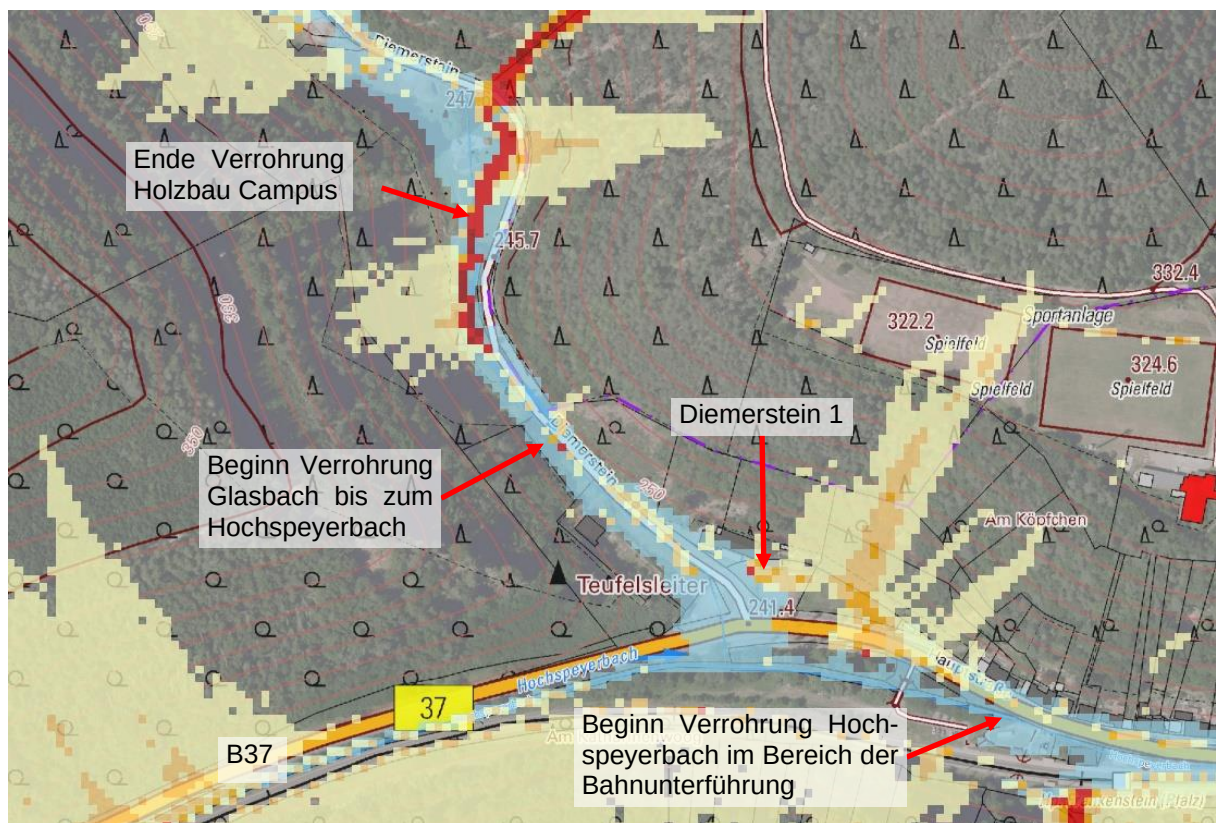
Abbildung 17 Starkregenabfluss und Überflutungsgefährdung Glasbach

Kurz oberhalb der Verrohrung des Glasbachs, welcher unter dem ehemaligen Ritterkeller (Diemerstein Nr. 3) und der Hauptstraße (B37) hindurch zum Hochspeyerbach verläuft, befindet sich ein alter Damm (siehe Abbildung 18). Der Damm (Betonbauwerk) ist stark beschädigt und nicht funktionsfähig. Eine zusätzliche Gefährdung bei einem Bruch besteht nicht, da der Wasserspiegel im Staubecken noch unter dem der Straßenoberkante beim Beginn der Verrohrung liegt und entsprechend nur eine Vollenkung der Verrohrung eintritt, außer Teile der Anlage führen zur Verringerung des Abflusses im Rohr.

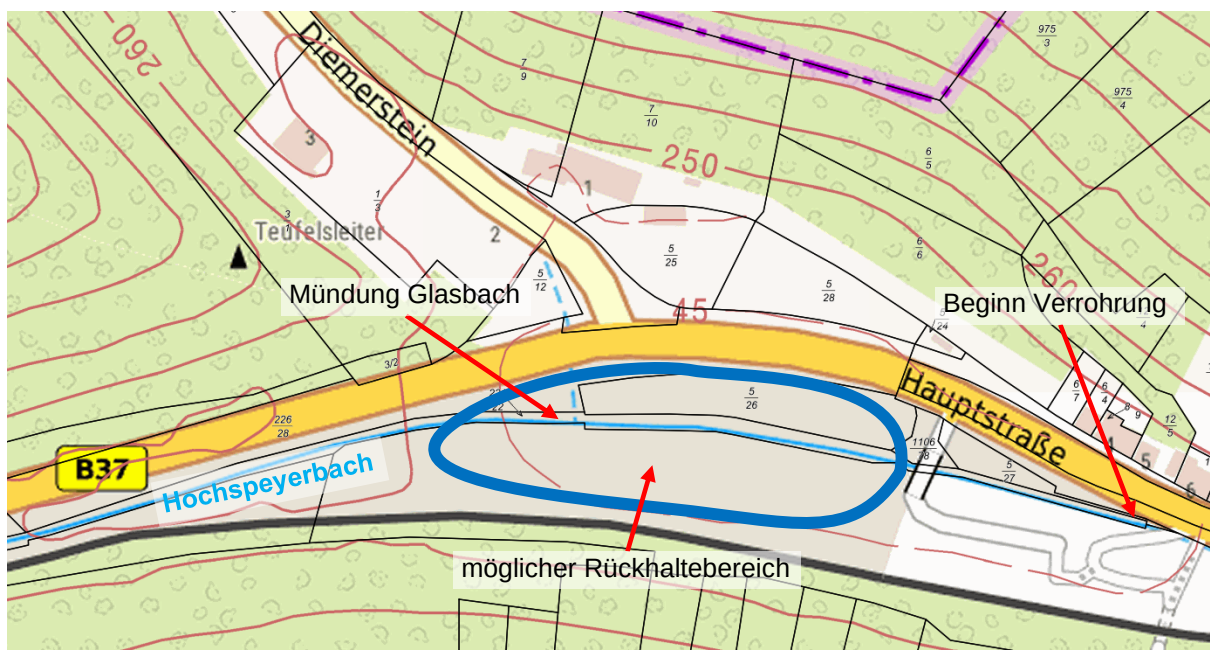
Abbildung 21 möglicher Bereich für Rückhaltmaßnahmen vor der Verrohrung an der Bahnlinie

Da das Tal oberhalb komplett durch die Bahnlinie und Bundesstraße verbaut ist, gibt es nur wenige mögliche Rückhalteflächen. Eine Möglichkeit der Schaffung von Rückhalt besteht südlich der Mündung des Glasbachs in den Hochspeyerbach. Zwischen Hauptstraße und Bahnlinie (siehe Abbildung 21) könnte neben dem Bach eine Flutmulde geschaffen werden, die erst bei Wasserständen oberhalb des Abflussvermögens der Verrohrung an der Bahnlinie geflutet wird. Da die ehemalige Bachau hier bis auf Bahnsteigniveau aufgeschüttet wurde, wäre für die Schaffung der Mulde ein Bodenaushub von ca. 3,5 - 4 m nötig.

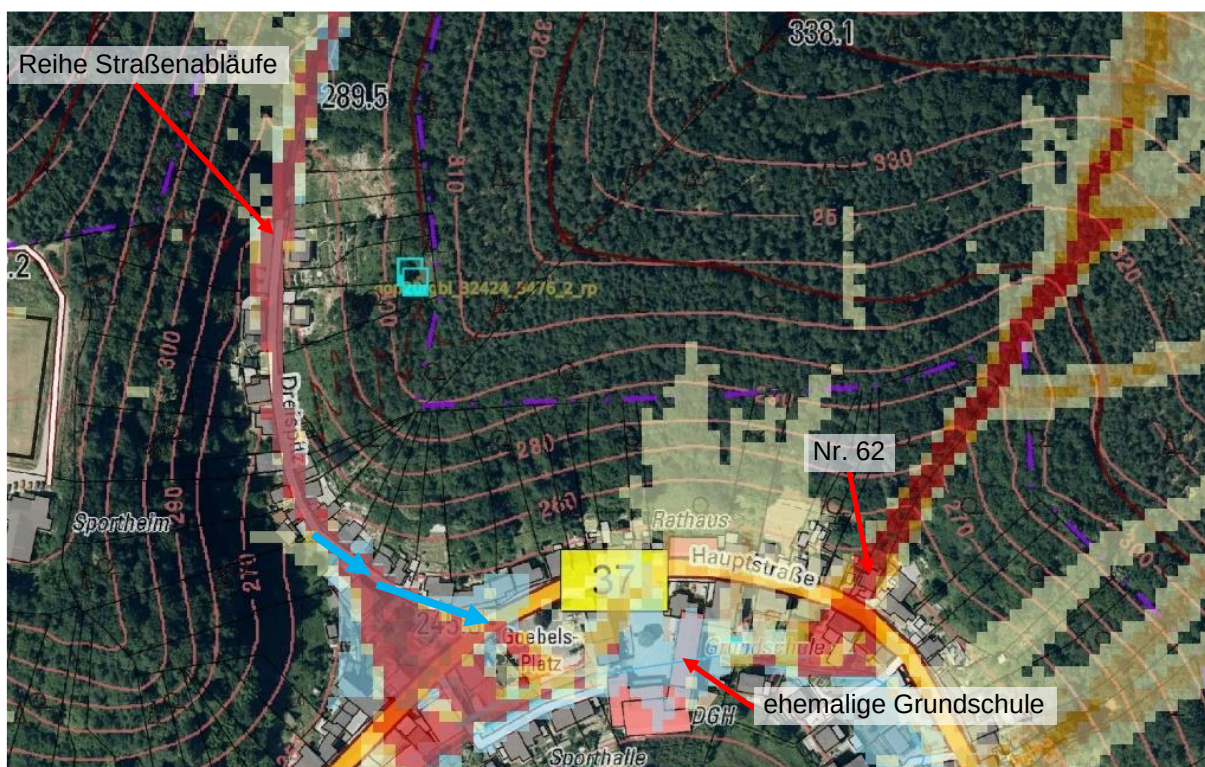
Abbildung 22 Starkregenfließlinien und Überflutungsgefährdung im Bereich Dreispitz und ehem. Grundschule

Die Straße Dreispitz führt von der Hauptstraße nach Norden ein Seitental sehr steil hinauf. Das Seitental hat ein Einzugsgebiet von etwa 0,3 km<sup>2</sup>, wobei die Straße im Tiefpunkt liegt und der Notabflussweg ist. Die Waldflächen oberhalb der Bebauung werden aktuell auch beweidet.

Am Straßenende wurden mehrere Standard-Straßenabläufe nebeneinander als Wasserrfassung für den Außengebietszufluss errichtet. Der Weg oberhalb gehört der Gemeinde. Es wurde berichtet, dass ggf. oberhalb der Bebauung im Tal Mulden vorhanden sind, vom Rand des Geheges aus konnte dies nicht verifiziert werden. Die Bebauung an der Straße liegt durchgängig über dem Straßenniveau und die Straße ist sehr steil, so dass es zu einem schießenden Abfluss kommt.

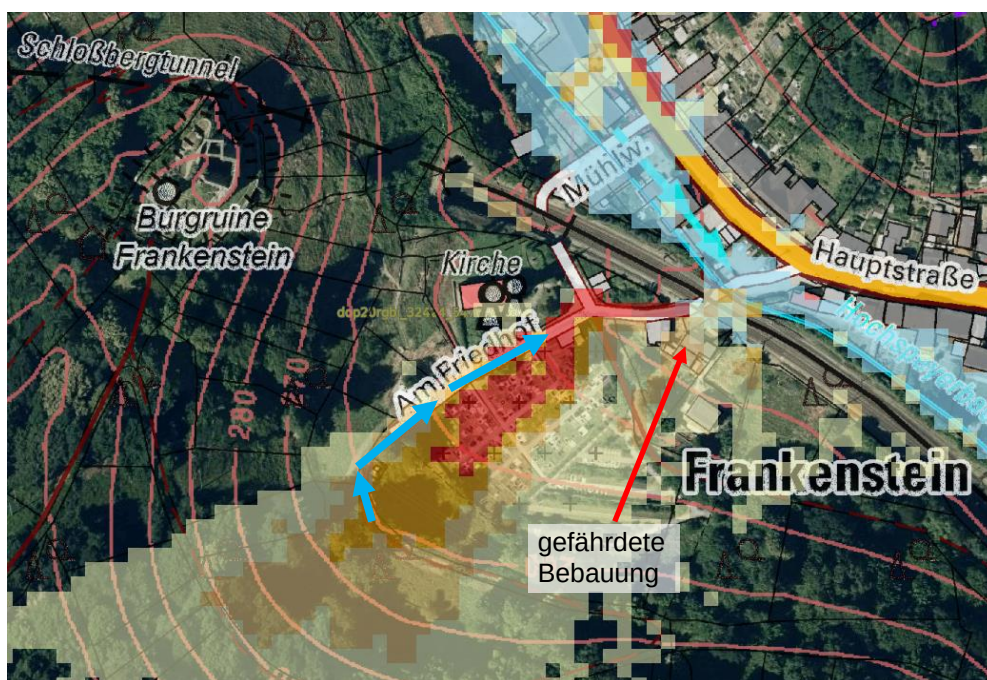
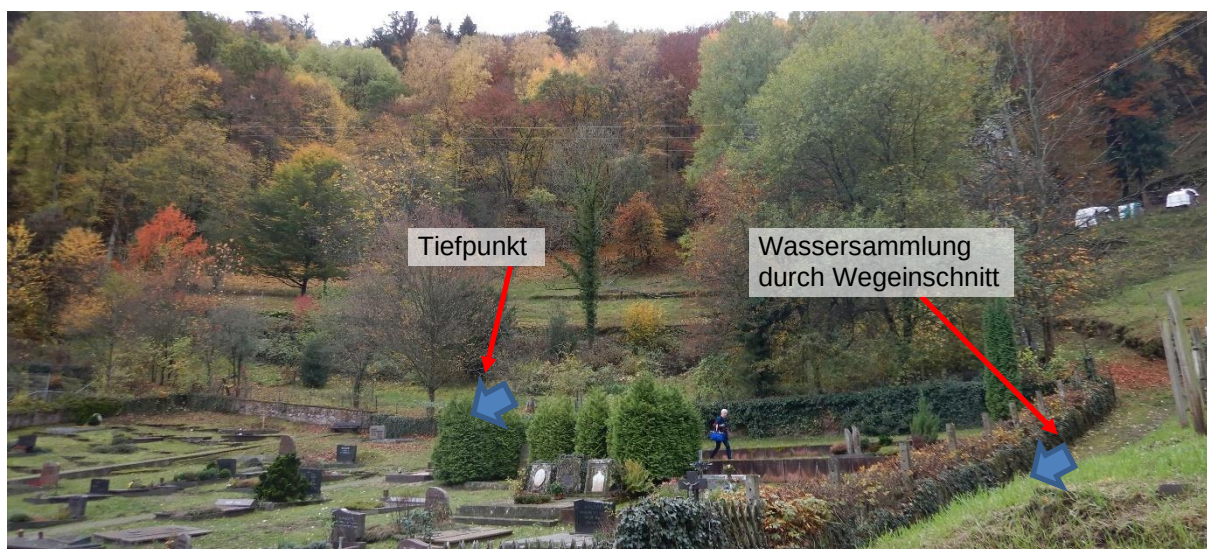
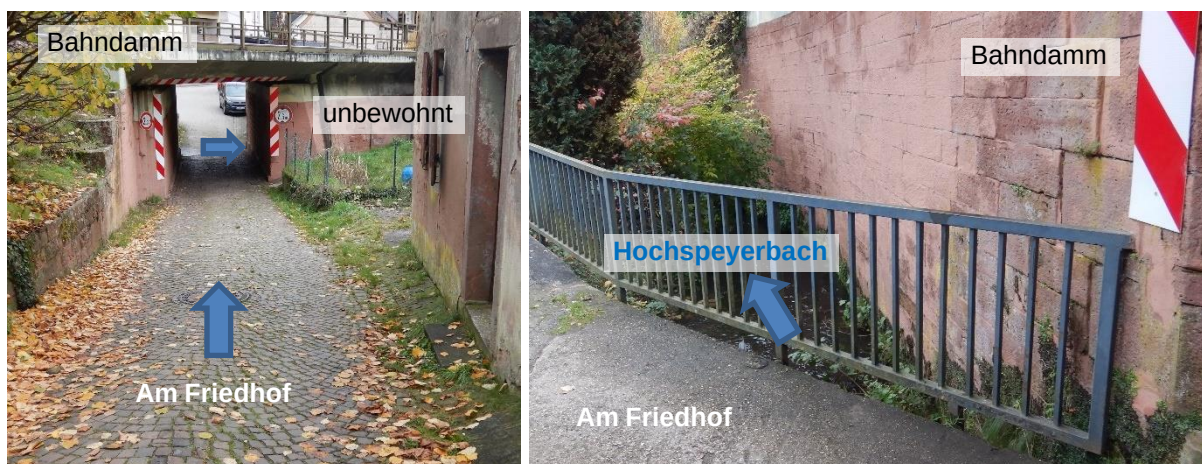
Von den Hängen am Friedhof kommt es bei Starkregen zu großen oberflächlichen Abflussmengen, die teilweise entlang der Wirtschaftswege und durch den Friedhof der Straße „Am Friedhof“ und über diese dem Hochspeyerbach, direkt an der Unterführung der Bahn, zufließen. Schäden sind bei vergangenen Ereignissen am Pflasterbelag der Straße aufgetreten. Das Grundstück direkt an der Straße, welches am wahrscheinlichsten betroffen wäre, ist unbewohnt (s. Abbildung 28). Wenn hier eine Neubebauung angedacht ist, muss mit dem Starkregenabfluss geplant werden.

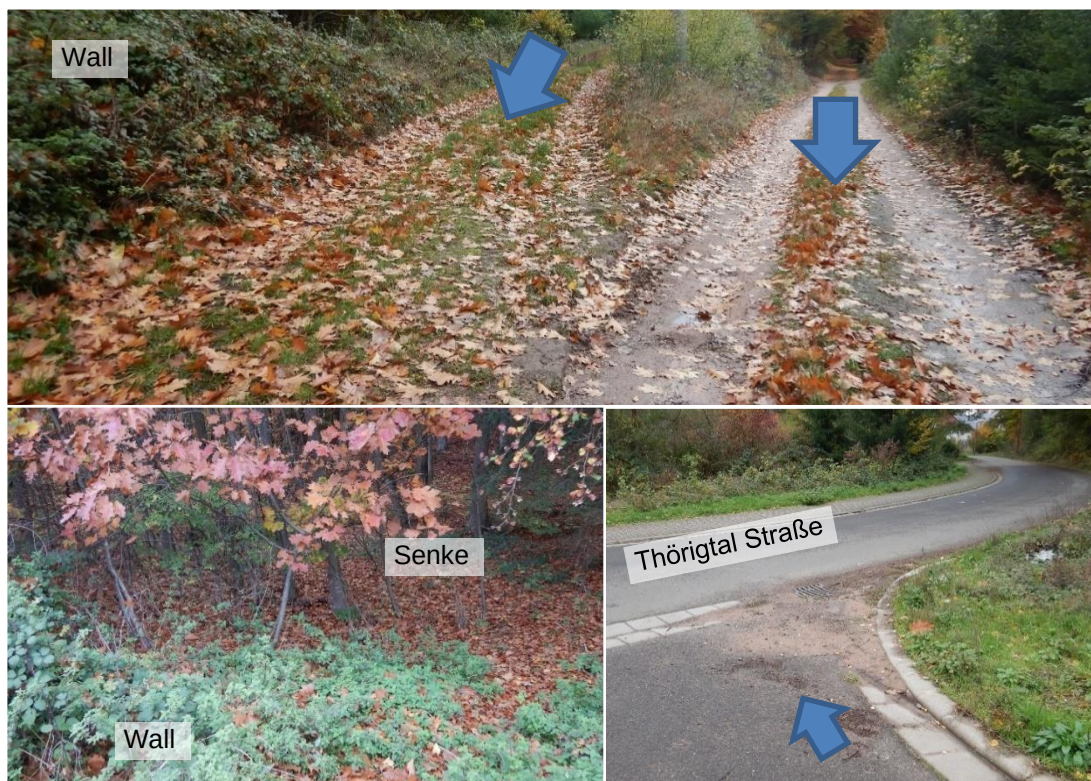
Abbildung 31 Situation Mündung Wirtschaftsweg auf Thörigtal Str.

Auf der Straße im Thörgital endet eine von Osten aus einem Seitental (Steigertal) kommende Starkregenfließlinie. Bei vergangenen Starkregenereignissen wurde die Straße auch häufig überflutet und Erosionsmaterial abgelagert (s. Abbildung 31 rechts unten). Das Niederschlagswasser würde aufgrund des natürlichen Gefälles über die südlich liegenden Wiesengrundstücke ablaufen, da die Grundstücksgrenzen aber durch Erdwälle geschützt werden, verbleibt das Niederschlagswasser auf dem Weg und fließt gesammelt in Richtung Thörgital Straße.

Vom Waldweg, der von der B37 kommt, muss ein Abschlag des Niederschlagswassers in die Senke erfolgen, dazu ist eine entsprechende Profilierung des Weges erforderlich. Diese sollte mit Steinsatz erfolgen, um einen schnellen Funktionsverlust durch Fahrspuren zu verhindern.

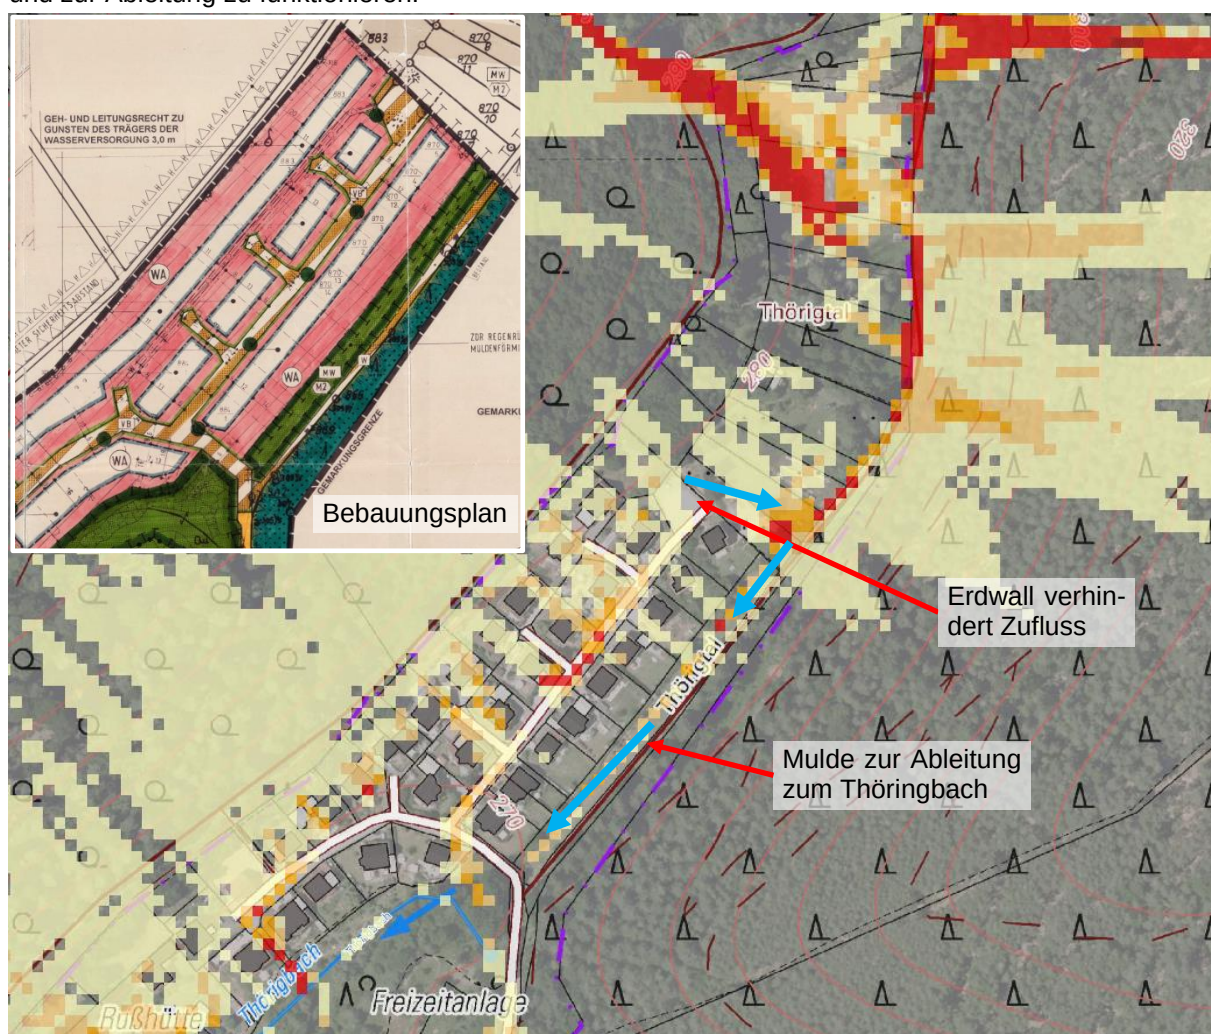
Abbildung 33 Starkregenzufluss Thöringtal und Bebauungsplan

Nach Kartengrundlage ist die Hangbebauung im Westen auch von einem Starkregenabfluss aus den Hanglagen betroffen, siehe Abbildung 33.

Den Verantwortlichen sind keine Probleme bekannt und auch im Rahmen der Bürgerworkshops wurde von keinen Problemen berichtet. Entsprechend scheinen die vorhandenen Maßnahmen zum Schutz und zur Ableitung zu funktionieren.

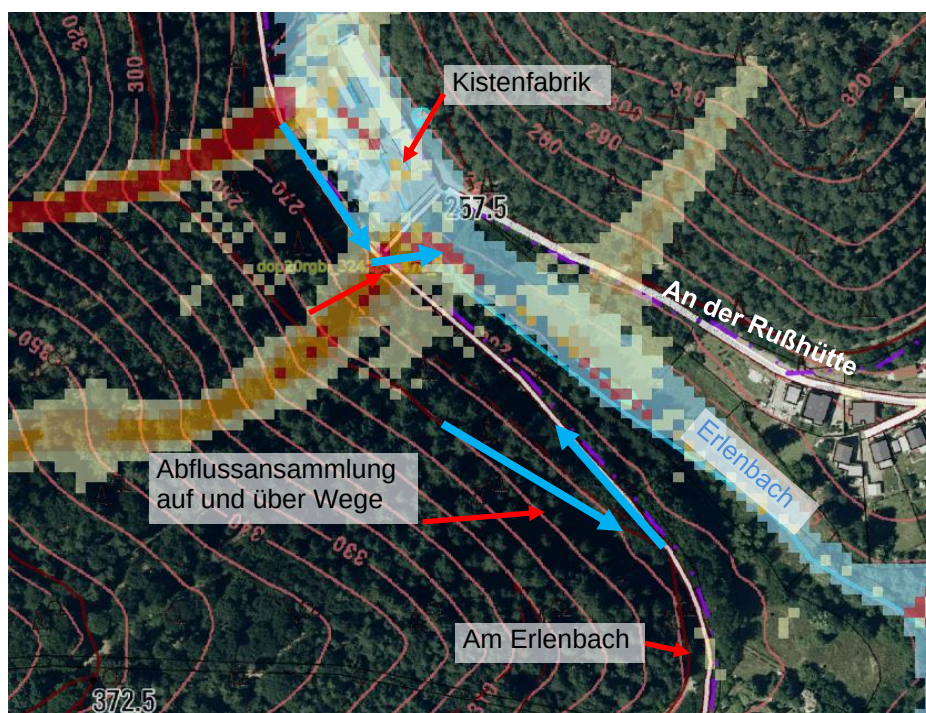
Abbildung 34 Starkregenfließlinien und Überflutungsgefährdung Kistenfabrik (Am Erlenbach 33)

Der Erlenbach ist unter der Kistenfabrik verrohrt; bei Starkregen kann die Betonfläche überflutet werden. Schäden sind bisher hauptsächlich durch über die Wege abfließendes Niederschlagswasser entstanden. Schon bei „normalen“ Regenereignissen kommt es zum Niederschlagswasserabfluss auf den Wegen, welcher auch zur Erosion der wassergebundenen Wegedecke führt.

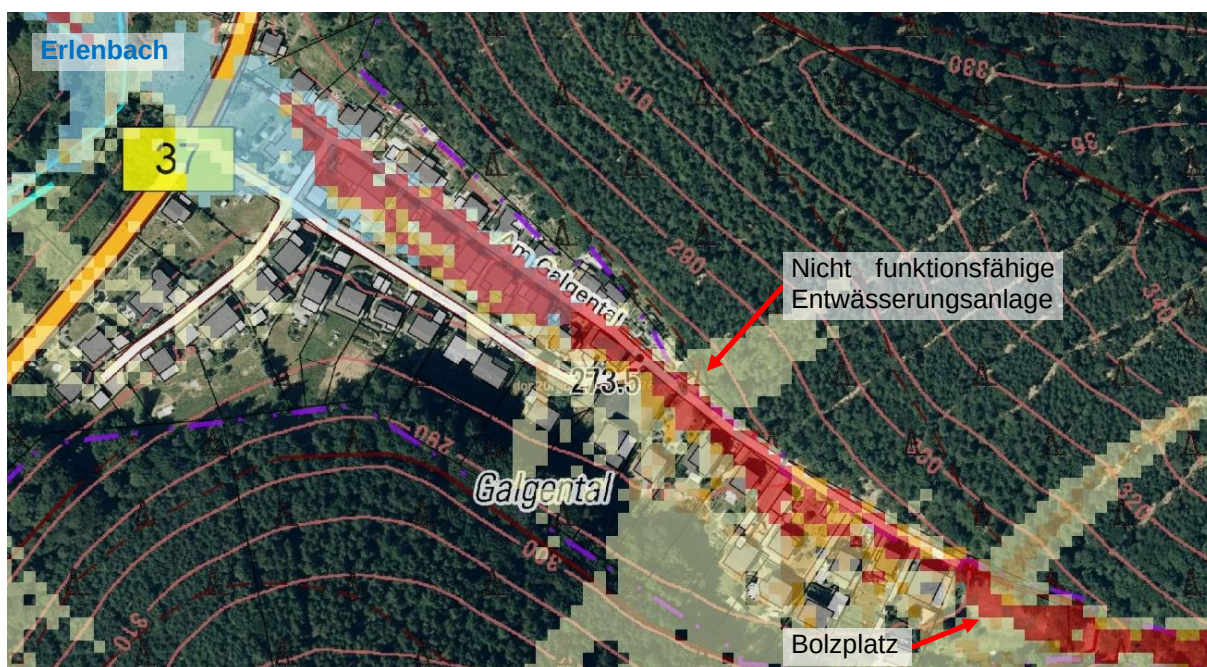
Abbildung 36 Starkregenfließlinien und Überflutungsgefährdung Am Galgental

Das Galgental hat wie die anderen Seitentäler eine Starkregenfließlinie. Oberhalb der Bebauung gibt es einen kleinen Bolzplatz. Ein Rückhalt ist aktuell nicht vorhanden. Oberhalb des Bolzplatzes verläuft der Weg einmal quer zum Hang. Hier könnte über einen Wall am Wegrand ein Rückhalt geschaffen werden. Das abfließende Wasser fließt die Straße entlang über die Dürkheimer Straße in Richtung Erlenbach. Ein Notabfluss im Straßenraum ist möglich.

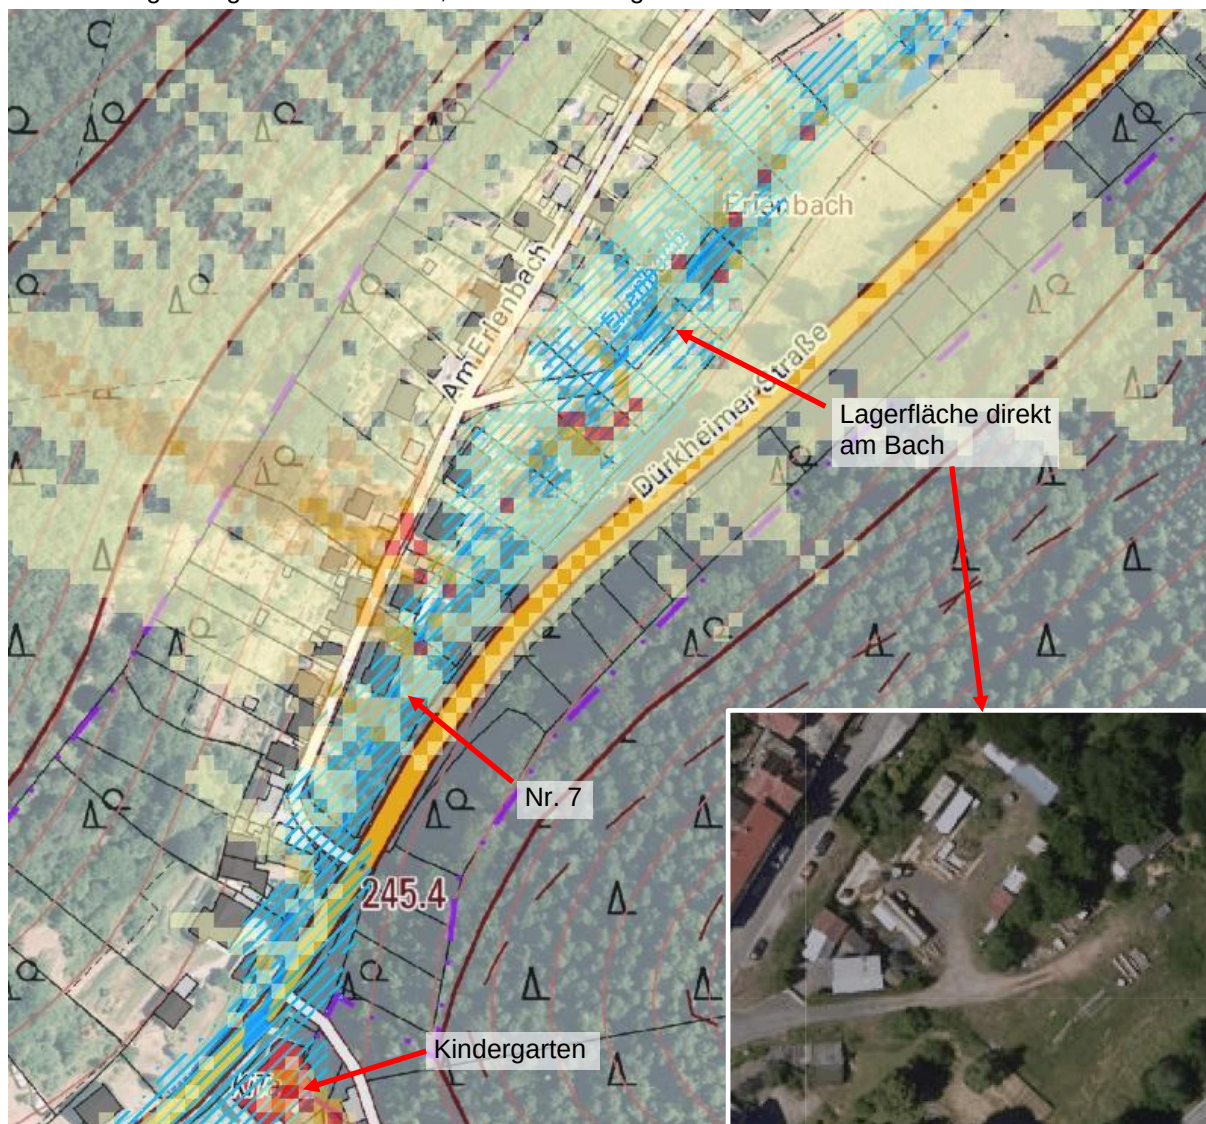
Abbildung 39 Starkregen- und Überflutungsgefährdung im Bereich der Straße „Am Erlenbach“

Die Gebäude am Erlenbach stehen teilweise direkt am Gewässer und haben nur einen geringen Höhenunterschied zu diesem, so ist insbesondere das Gebäude Am Erlenbach Nr. 7 schon von Überflutung betroffen gewesen.

Bei den Gebäuden in Hanglage muss bei Starkregen mit dem Zufluss von Niederschlagswasser aus dem Außengebiet gerechnet werden, siehe Abbildung 39.

Für die Grundstücke direkt am Bach ist Objektschutz oder eine Nutzungsanpassung (insbesondere keine hochwertigen Nutzungen und Schlafzimmer im überflutungsgefährdeten Bereich) wichtig. Der Zaun durch den Bach muss entfernt werden, da das Zaunfeld bei Belegung zwar überstaut werden kann, aber die Gefahr besteht, dass es abgerissen wird und den Durchlass komplett verschließt. Ggf. ist ein Kompromiss mit Aufweitung des Gewässers vor der Verrohrung und Errichten eines Treibgutfanges aus Holzstäben (auch als Grundstücksbegrenzung) möglich, hierzu muss eine Absprache und Genehmigung zwischen Eigentümer, Verbandsgemeinde und Unterer Wasserbehörde erfolgen.

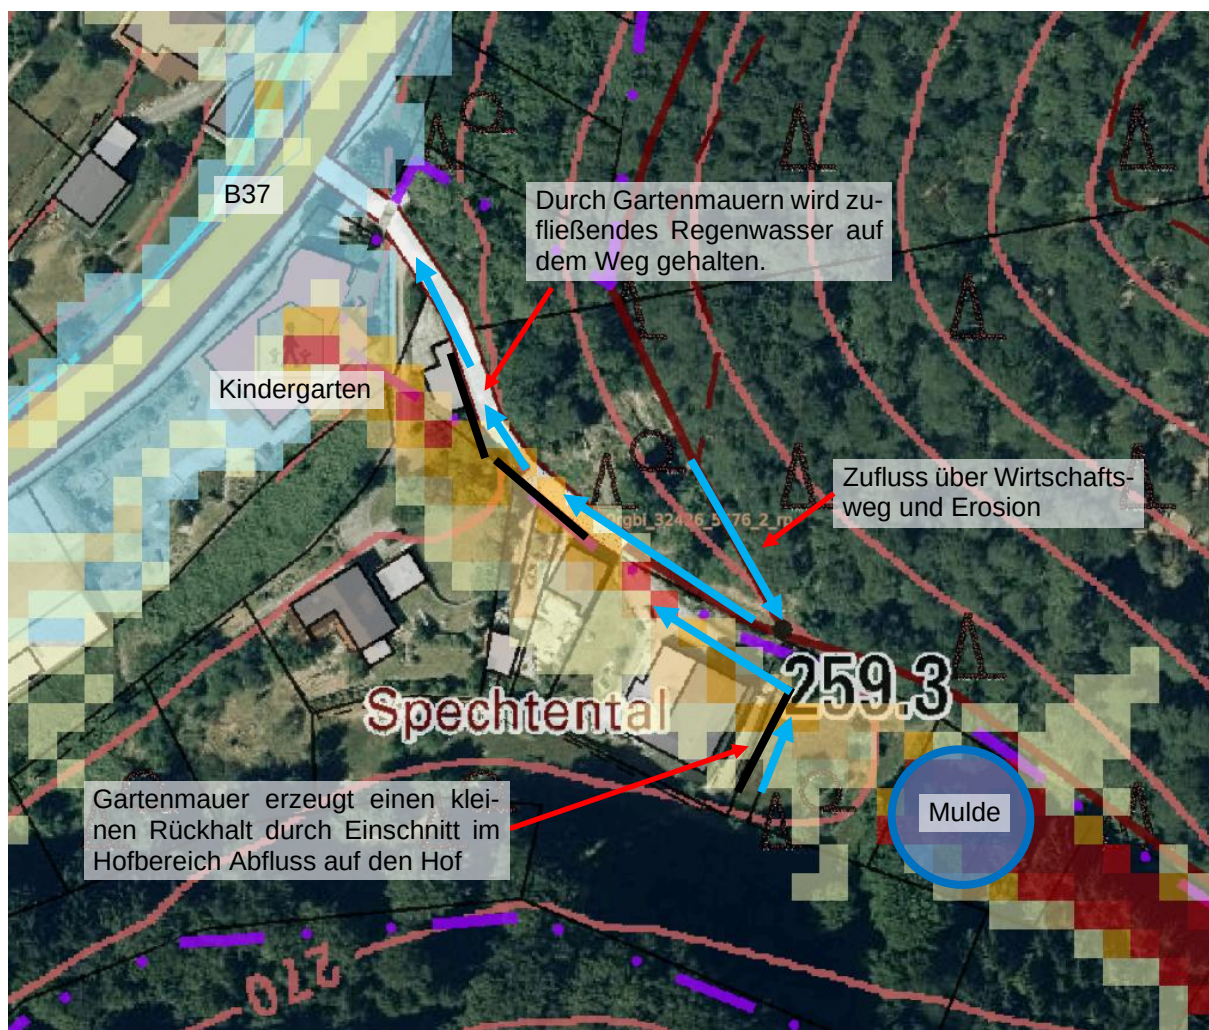
Abbildung 42 Starkregenfließlinien und Überflutungsgefährdung Kita und Spechtental

Durch das Spechtental, in dem an der B 37 die Kita liegt, verläuft eine Starkregenfließlinie. Es sind noch keine Schäden an der Kita aufgetreten, da die Straße im Bereich der Kita einen Notabflussweg bildet. Die von der Rückseite kommende Starkregenfließlinie wird über den Weg abgeleitet. Auf diesem kommt es durch den Abfluss zur Erosion der wassergebundenen Wegedecke, es wurde hier schon häufig Schotter und Schlamm auf die B37 (Dürkheimer Straße) gespült.

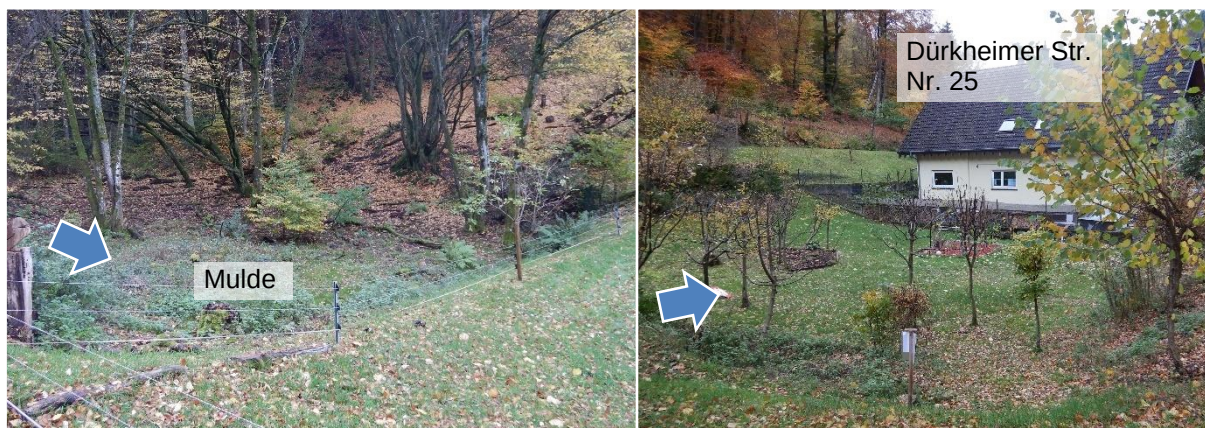
Abbildung 45 Mulde oberhalb der Bebauung im Spechtental

Oberhalb im Spechtental wurde mit der Errichtung eines Erdwalles ein Rückhalt geschaffen, siehe Abbildung 45.

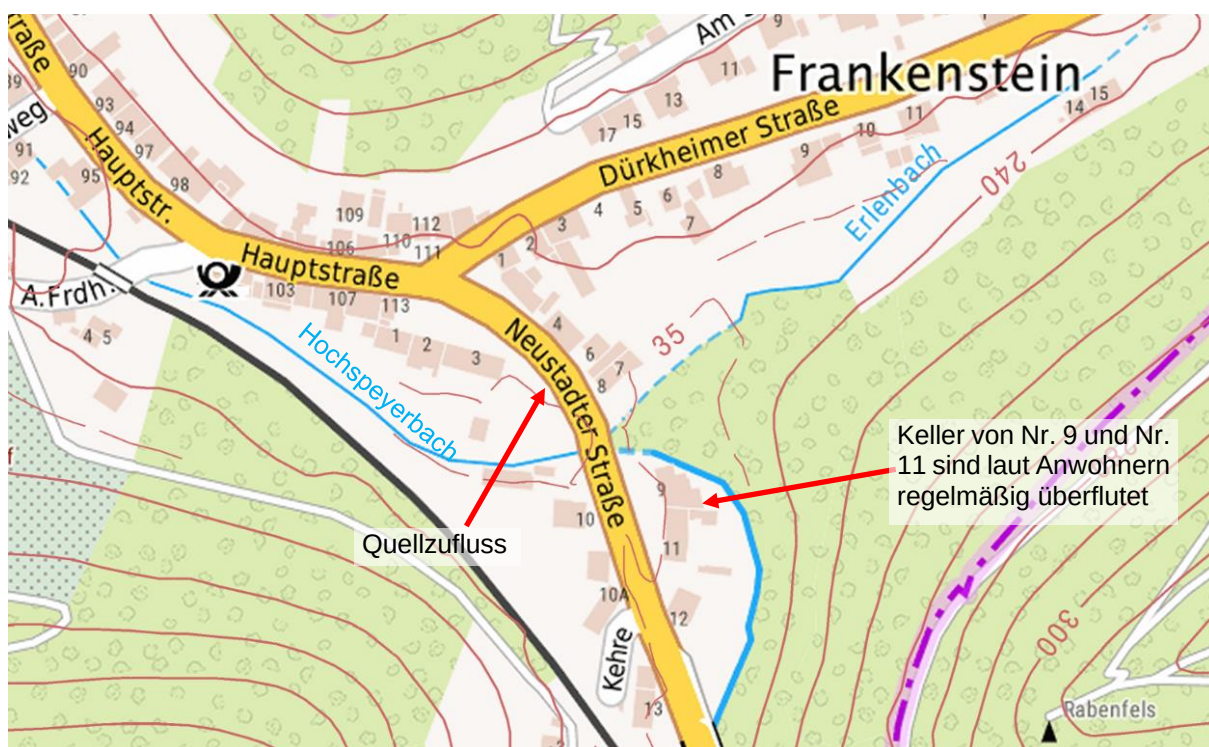
Abbildung 46 Zusammenfluss Erlenbach - Hochspeyerbach

Der Erlenbach mündet nördlich der Neustadter Straße Nr. 9 in den Hochspeyerbach. Das Gelände wurde umgestaltet und ist überwachsen, der genaue Gewässerverlauf konnte bei der Begehung nicht vollständig nachvollzogen werden, aber zum Teil liegt entgegen der in der topographischen Karte eingetragenen Verrohrung ein offener Verbau vor.

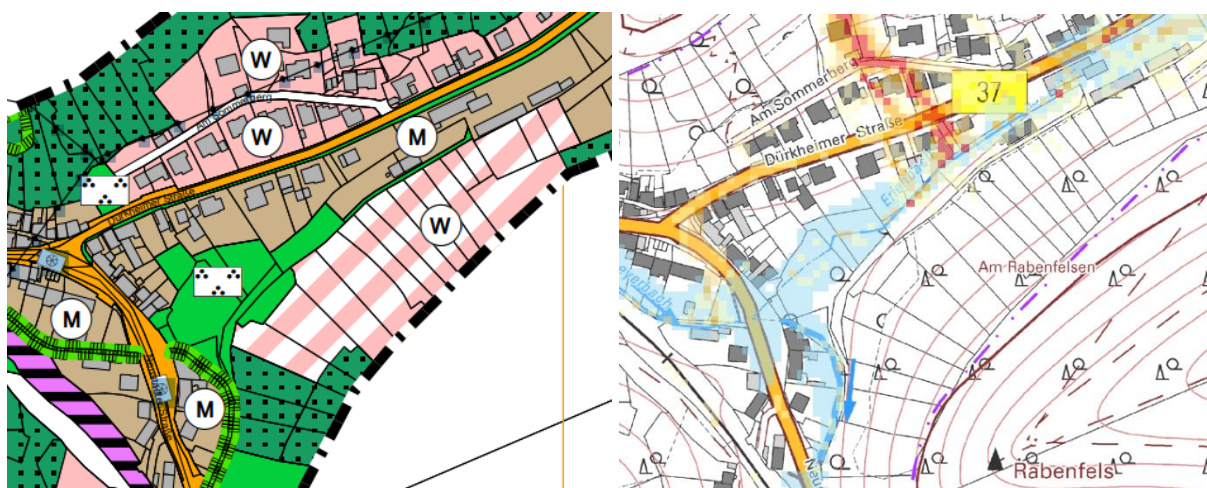
Abbildung 49 geplantes Neubaugebiet am Rabenfels

Das am Rabenfels geplante Neubaugebiet soll in Hanglage liegen und liegt ausserhalb von Tiefenlinien, siehe Abbildung 49.
