# Hochwasser- und Starkregenvorsorgekonzept

Verbandsgemeinde Enkenbach-Alsenborn

## Erläuterungsbericht spezifischer Teil Waldleiningen

Mai 2023

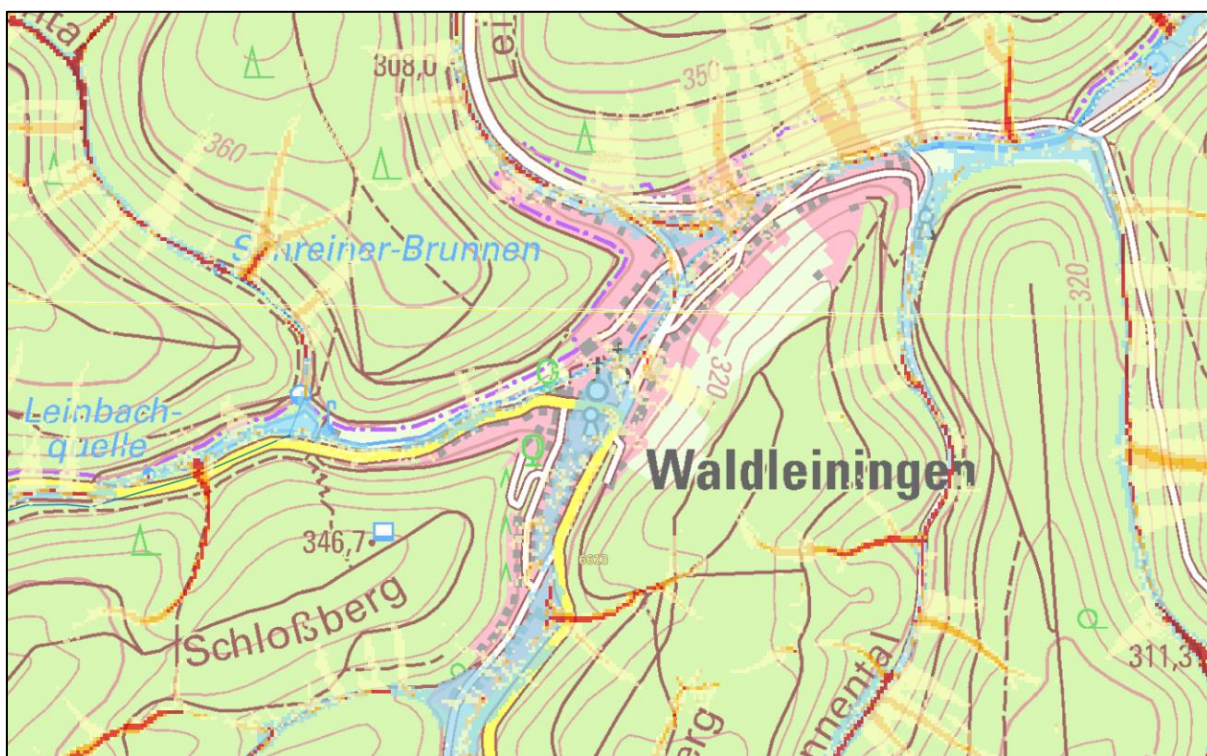
In Abbildung 1 sind hellblau die durch Überflutung und gelb/rot durch Starkregenabfluss besonders gefährdeten Bereiche zu sehen.

Abbildung 1 Starkregengefährdungskarte im Bereich der Ortslagen von Waldleiningen

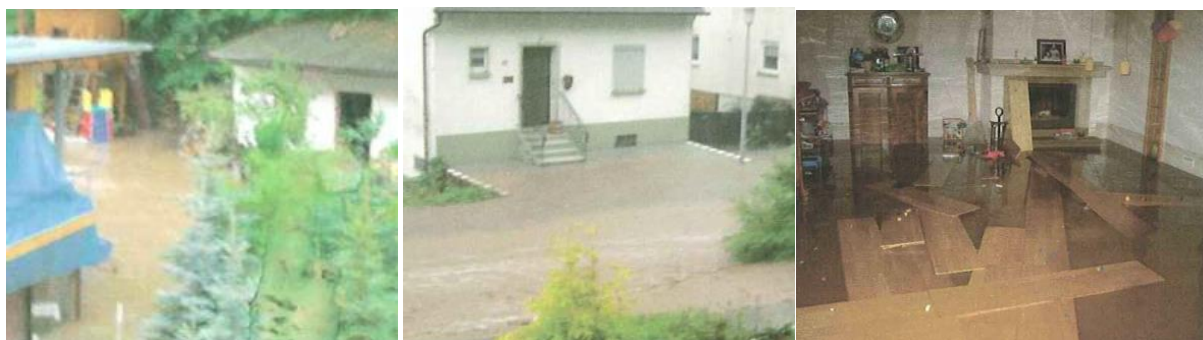
Die Starkregenereignisse am 01.06.2018 und 11.06.2018 führten in der VG vielerorts zu großflächigen Überflutungen und erheblichen Schäden. Die Ortsgemeinde Waldleiningen wurde bei beiden Ereignissen nur am Rand getroffen, siehe Abbildung 5. Das letzte Extremereignis in Waldleiningen war im Juni 2006. Es wurde berichtet, dass 75 mm in einer Stunde gefallen sind. Bei diesem Ereignis kam es insbesondere in der Elmsteiner Straße zu großflächigen Überflutungen und Schäden.

Abbildung 4 Überflutungen Starkregen Juni 2006

Nach dem Ereignis 2006 wurde zusätzlicher Rückhalt geschaffen, zum einen im Forst durch das Erstellen von Mulden an den Wegrändern und durch eine Absenkung des Wasserspiegels des Seewoogs um 0,5 m.

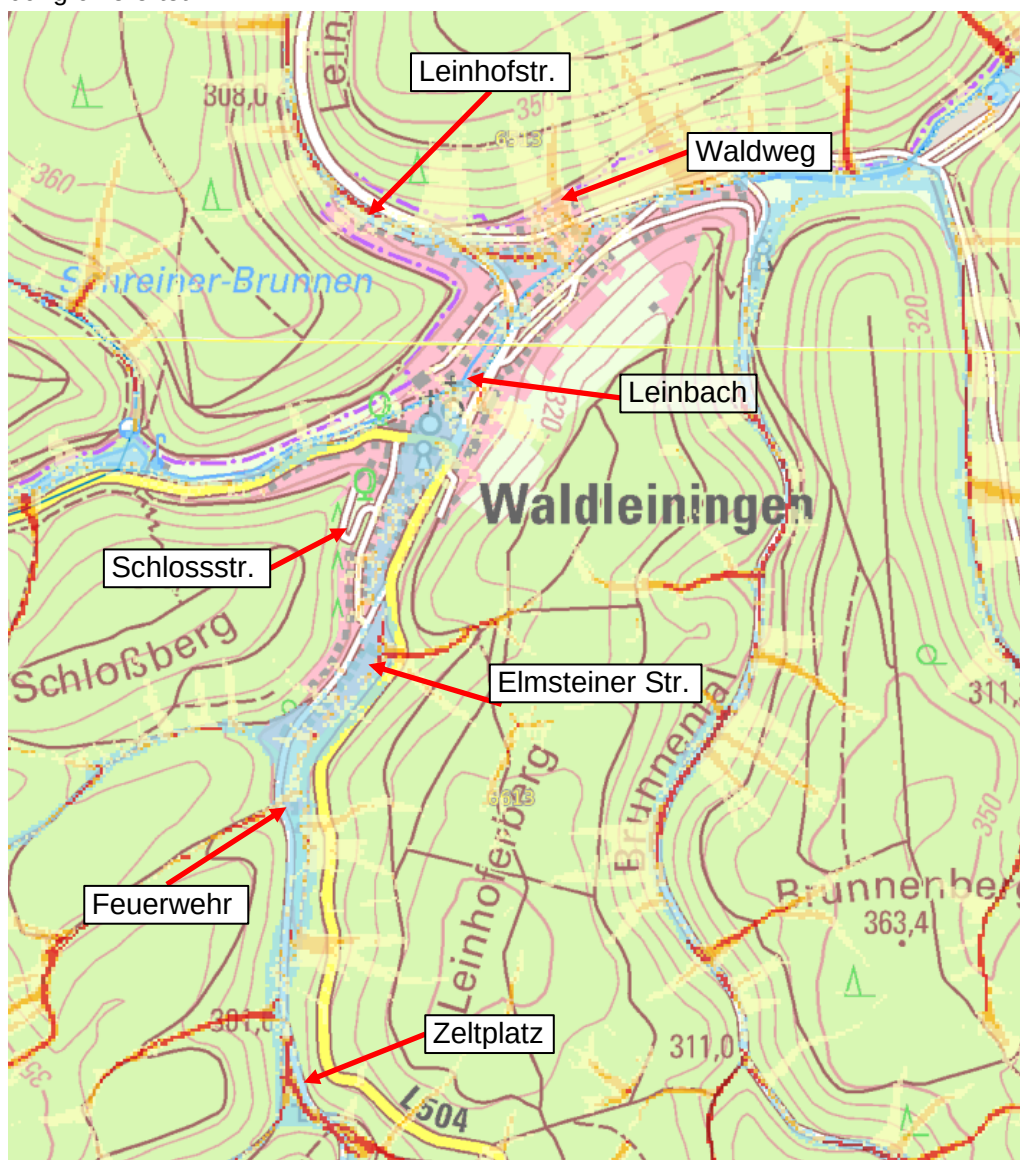
Zusätzlich wurden im Rahmen des 1. und 2. Bürgerworkshops von den anwesenden Bürgern weitere kritische Bereiche aufgezeigt. Die im Rahmen der Konzepterstellung betrachteten Punkte sind in Abbildung 6 verortet.

Abbildung 6 Karte kritische Bereiche

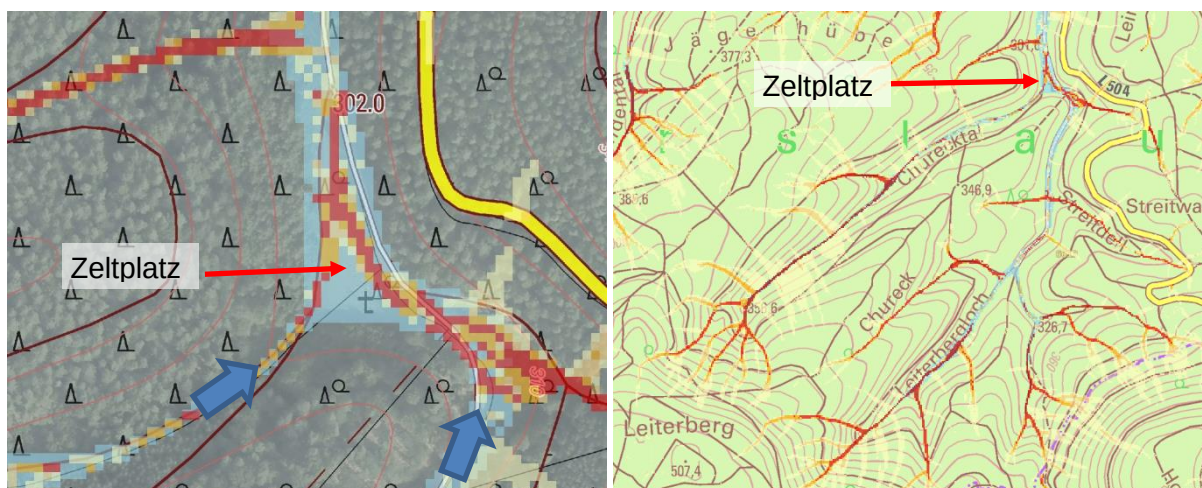
Die Fläche befindet sich im Tal und ihr fließt bei Starkregen aus dem südlich liegenden Einzugsgebiet von ca. 2km<sup>2</sup>, insbesondere von den Hanglagen des Leiterbergs, Niederschlagswasser über die Wirtschaftswege zu.

Abbildung 7 Überflutungsgefährdung Zeltplatz

Bei einem extremen Starkregenereignis im Juni 2006 wurde der Zeltplatz überflutet und die umliegenden Wege zum Teil stark ausgespült, siehe Abbildung 8.

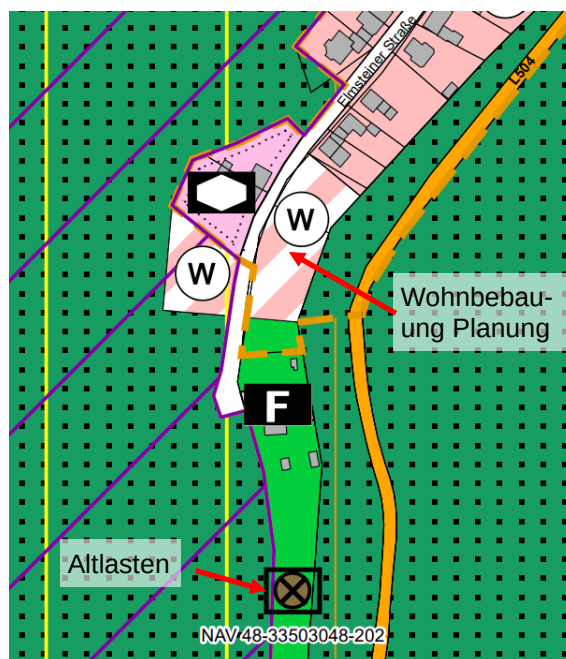
Im Flächennutzungsplan ist vorgesehen, die Bebauung entlang der Emsteiner Straße in Richtung Feuerwehr zu erweitern.

Hier ist zu beachten, dass insbesondere die Wiesen östlich der Straße eine hohe Überflutungsgefährdung aufweisen. Von einer Bebauung des Bereiches wird abgeraten. Wenn diese vorgenommen werden soll, muss sie entweder überflutungsangepasst oder erhöht auf Straßenniveau erfolgen. Hierbei ist zu beachten, dass die Situation für die Nachbarbebauung durch Reduktion des Retentionsvolumens auf den Wiesen nicht noch weiter verschlechtert wird, siehe hierzu das folgende Kapitel 2.3.

Abbildung 11 Auszug Flächennutzungsplan

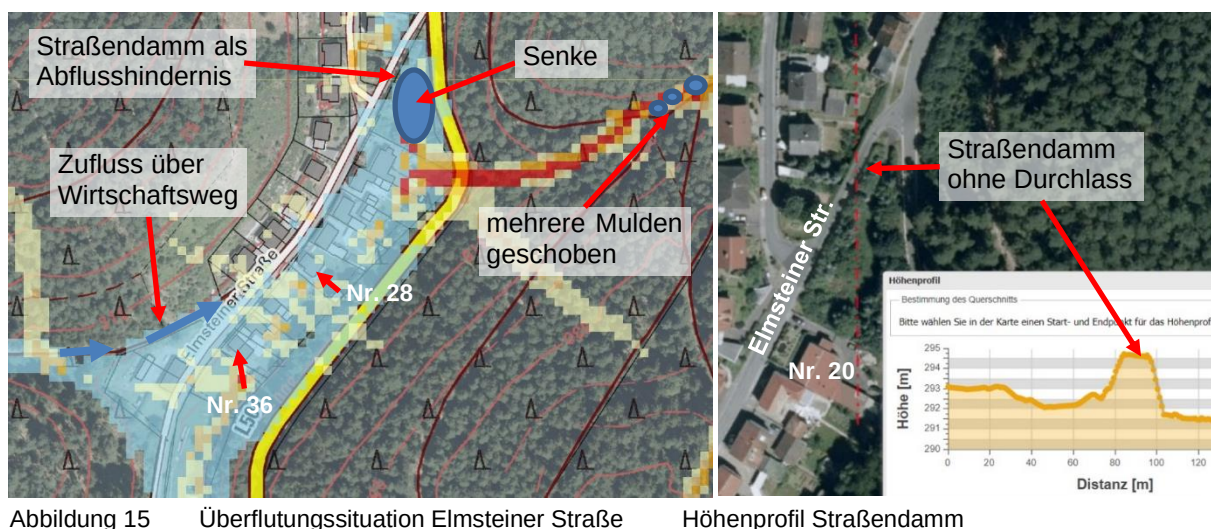
Die östliche Bebauung der Elmsteiner Straße ab Hausnummer 20 bis 38 liegt in einer Senke, die vom Straßendamm der Elmsteiner Straße, welcher quer durch das Tal verläuft, abgetrennt wird. Bei Starkregen kann sich dieser komplette Bereich einstauen, wodurch die Keller oder Erdgeschosse der Gebäude (je nach Aufbau) überflutet werden. Anscheinend gibt es durch den Straßendamm der Elmsteiner Straße keinen Durchlass und hinter dem Damm ist auch keine Wasserführung angelegt, so dass die Entwässerung dieses Bereiches nur durch Versickerung und die Kanalisation erfolgt.

Der vorherrschende lockere Sandboden ermöglicht auch eine sehr schnelle Infiltration des Niederschlagswassers, aber bei Starkregen oder ungünstigen Witterungsverhältnissen (z.B. gefrorener Boden) ist die Infiltration nicht ausreichend, um einen kurzzeitigen Einstau des Bereiches zu verhindern.

Es muss davon ausgegangen werden, dass es auch zukünftig zu einem Einstau der Senke kommt. Insbesondere sollten daher keine Schlafzimmer bzw. Kinderzimmer im überflutungsgefährdeten Bereich liegen. Die Wiesenflächen in der Senke sollten zudem freigehalten werden, um kein zusätzliches Schadenspotential zu schaffen sowie als Rückhalte- und Versickerungsfläche.

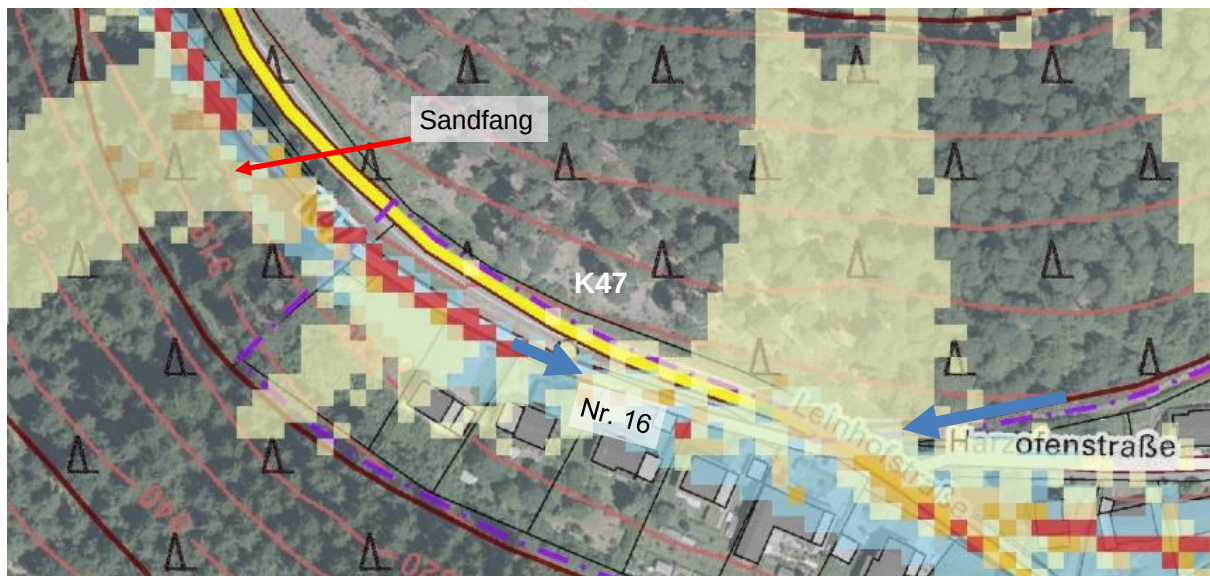
Der Leinhofstraße fließt aus dem Außengebiet, entlang des Tales von Nordwesten, Niederschlagswasser zu, siehe Abbildung 24.

Abbildung 24 Überflutungsgefährdung Leinhofstraße

Am Ortseingang gibt es eine Außengebietswasserfassung mit Sandfang. Der Sandfang am Waldweg ist zugesetzt und die Zuleitung nicht erkennbar. Bei Überflutung ist insbesondere Hausnummer 16 gefährdet, da diese aufgrund der höherliegenden Straßenmündung auf die K47 in einer Senke liegt.

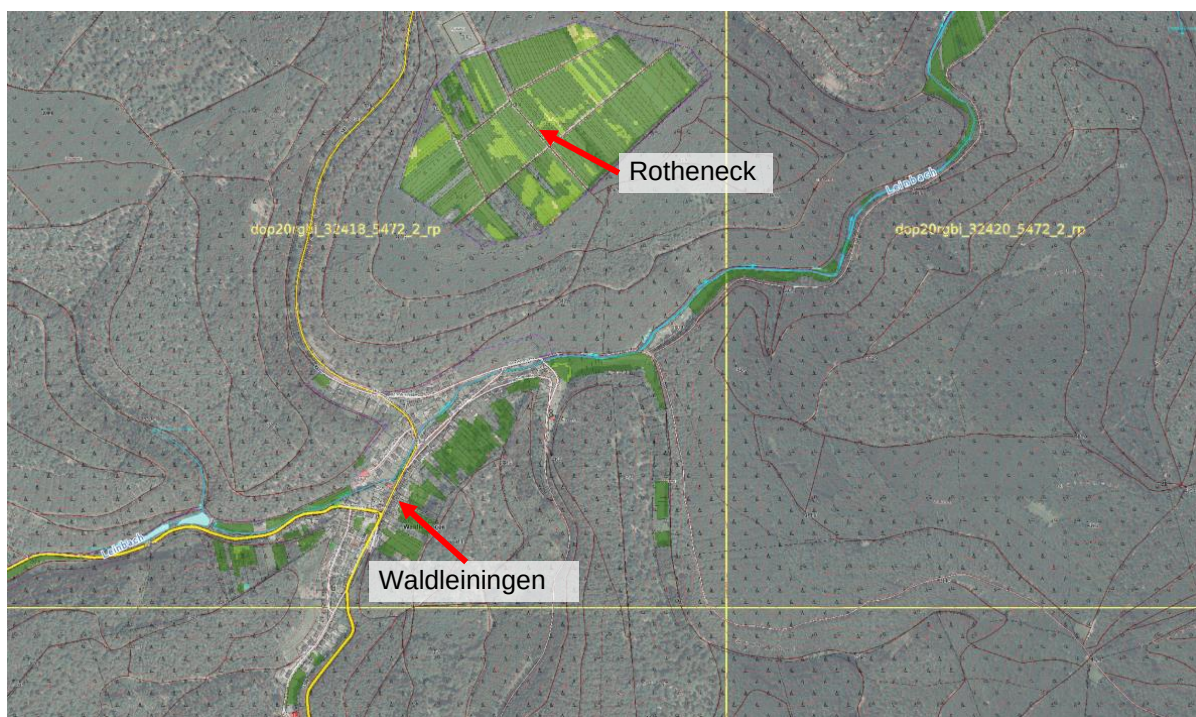
In Abbildung 29 ist die Erosionsgefährdung auf den landwirtschaftlichen Flächen dargestellt, je dunkler das Grün desto weniger gefährdet ist der Bereich und je mehr die Farbe in Richtung Lila geht, desto höher ist die Gefährdung.

Abbildung 29 Erosionsgefährdete Bereiche

Nach Kartengrundlage gibt es keine stark erosionsgefährdeten Bereiche im Bereich der landwirtschaftlich genutzten Flächen in Waldleiningen. Für die Waldflächen erfolgt keine Analyse.

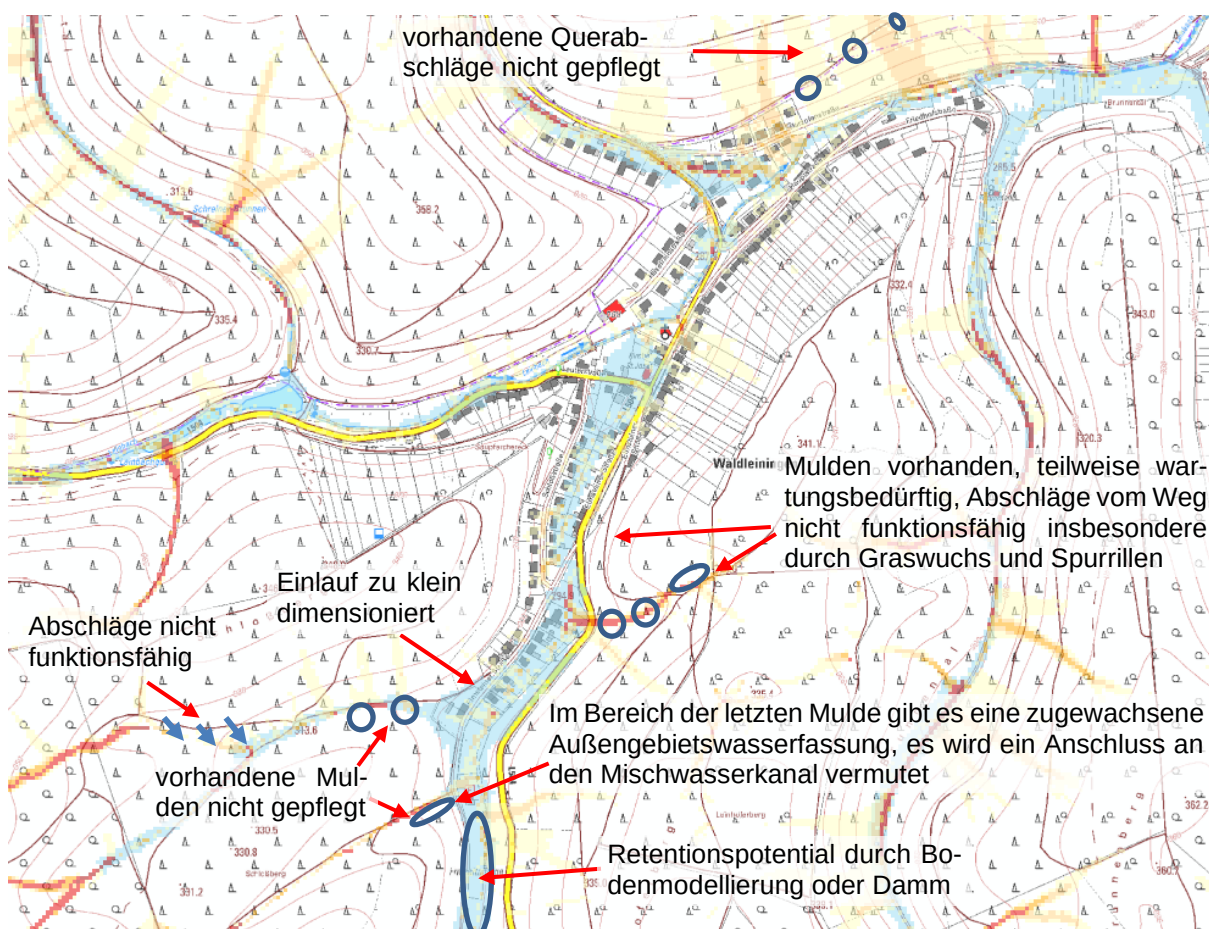
Abbildung 31 im Rahmen des ersten Bürgerworkshop angesprochene Bereiche

- Von den Anwohnern wurde insbesondere bemängelt, dass die vorhandenen Rückhaltemulden und Entwässerungsanlagen an den Wirtschaftswegen im Forst nicht gepflegt werden und daher zum Teil nicht funktionsfähig sind. **Antwort:** dies hat sich leider bei den Ortsbegehungen bestätigt. Für die Wartung und Unterhaltung der Entwässerungsanlagen sowohl im Forst als auch bei den Außengebietswasserfassungen sollte ein Pflegeplan erstellt werden.

- Es wird vorgeschlagen, im Bereich südlich der Feuerwehr durch einen Damm und Bodenmodellierung einen Rückhalt zu schaffen. **Antwort:** da dieser Bereich aufgefüllt ist und in der Tiefenlinie oberhalb des Bereiches mit dem größten Schadenspotential liegt, ist dieser Vorschlag sinnvoll und eine Umsetzung wäre wünschenswert. Beachtet werden muss aber, dass es sich hierbei um eine Altlastenverdachtsfläche handelt und entsprechend ggf. im Zuge der Anlage einer Mulde Sanierungsarbeiten vorgenommen werden müssen, siehe Kapitel 2.2.
